## **RELATÓRIO DAS CONDIÇÃO FÍSICAS ESTRUTURAIS DAS QUADRAS/PRAÇAS DO MUNICÍPIO DE PARNAMIRIM**

Parnamirim/RN  
Novembro/2021

**Assunto:** Relatório das Condições Gerais das Quadras e Praças do Município de Parnamirim/RN

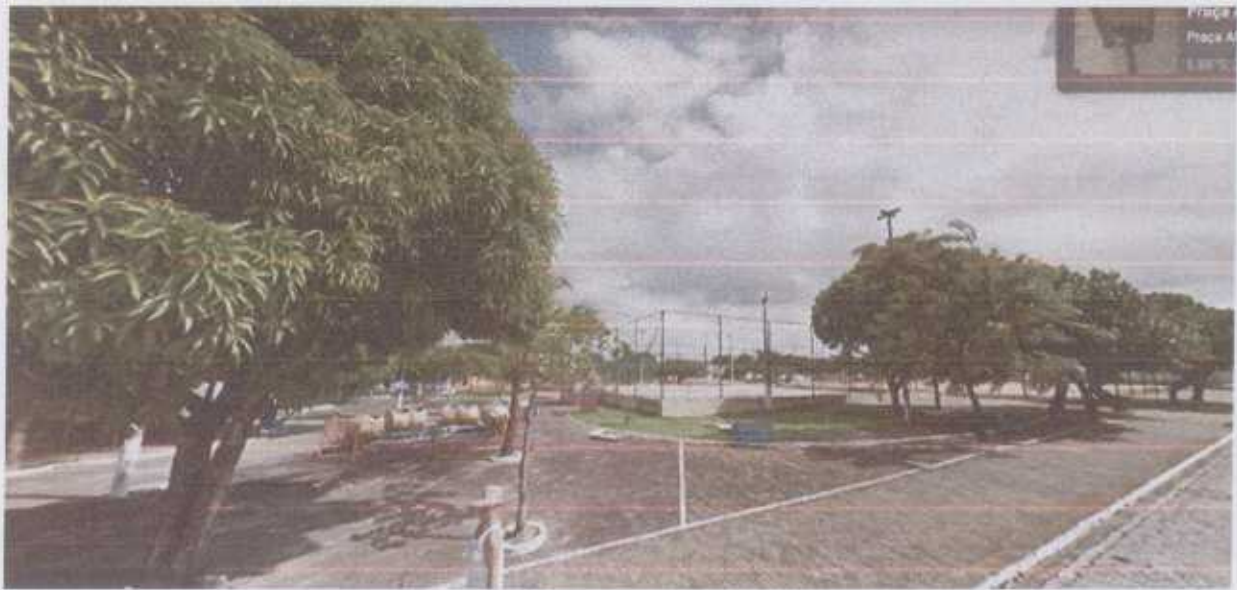
Foto 1 - Podas, jardinagem e pintura;

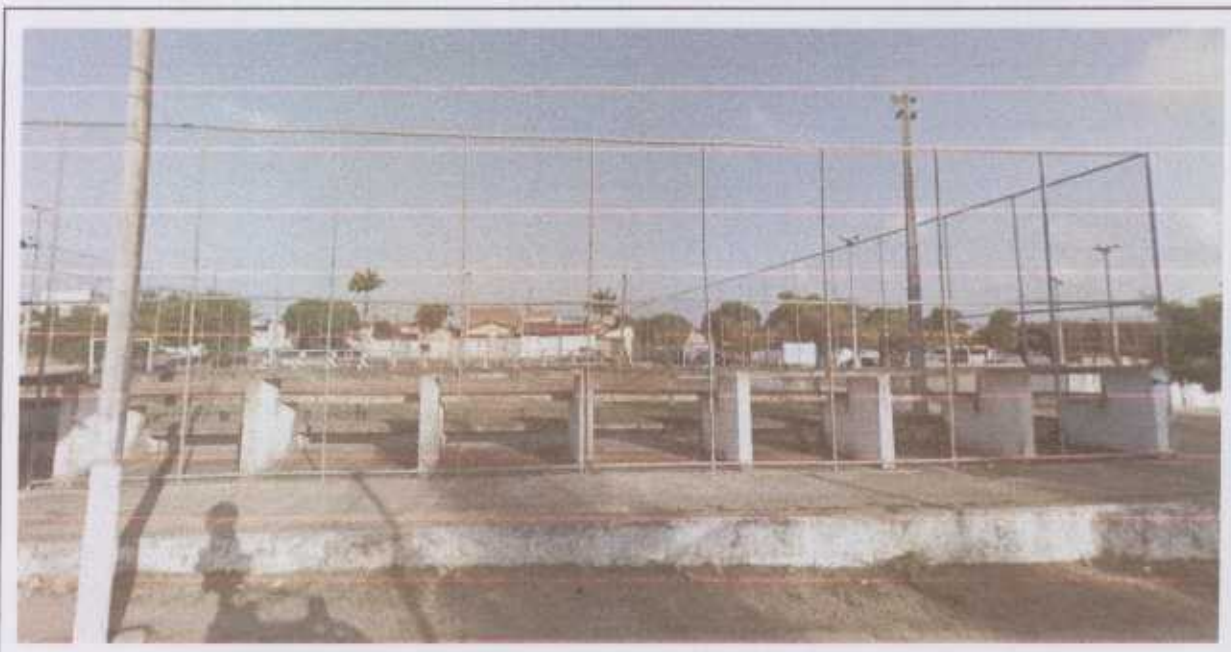
Foto 1 - Pintura e limpeza geral da área;

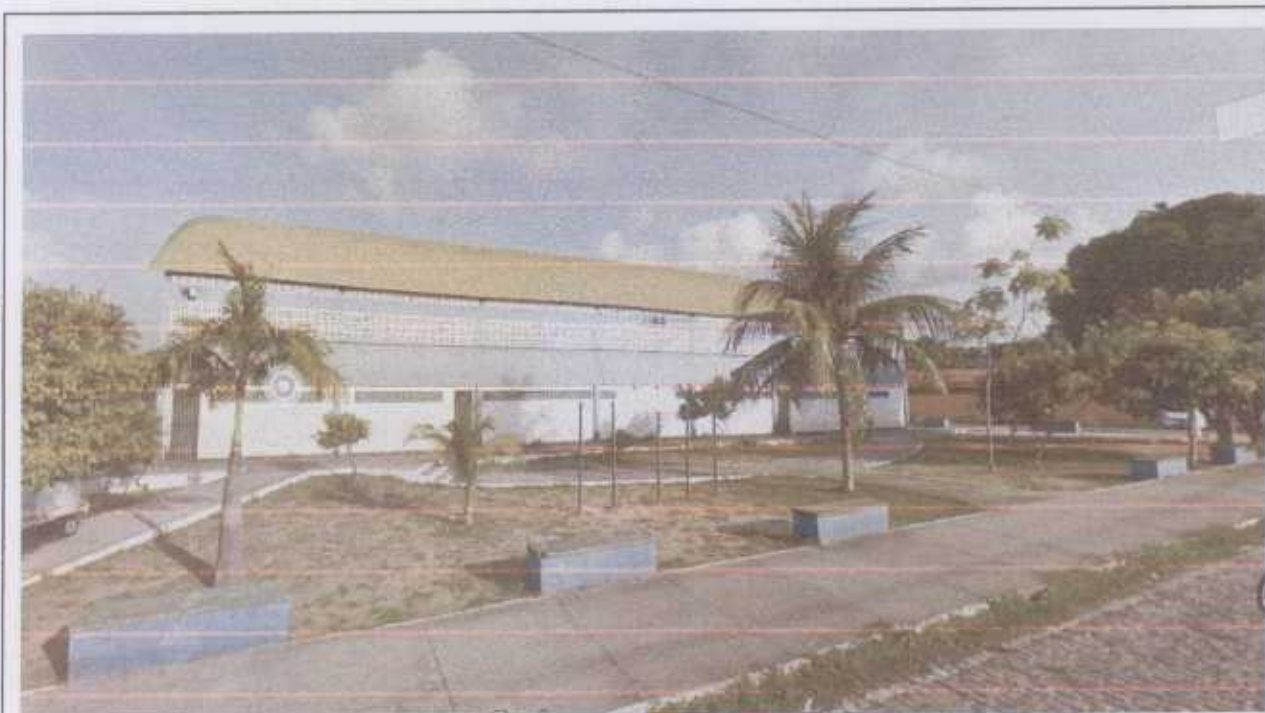
Foto 1 - Limpeza Geral e pintura dos bancos;

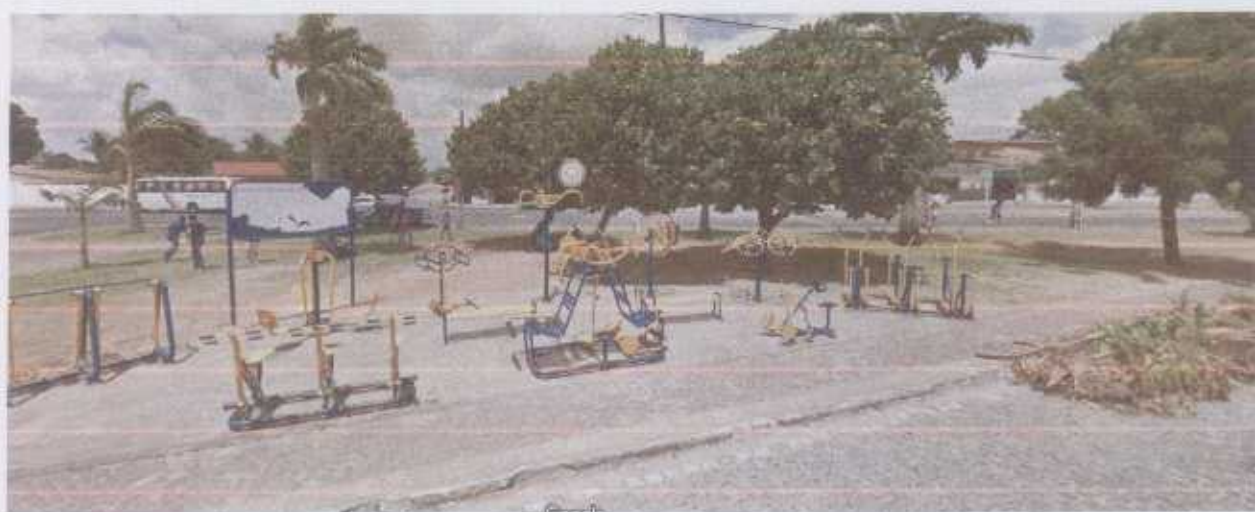
Foto 1 - Limpeza geral poda e jardinagem;

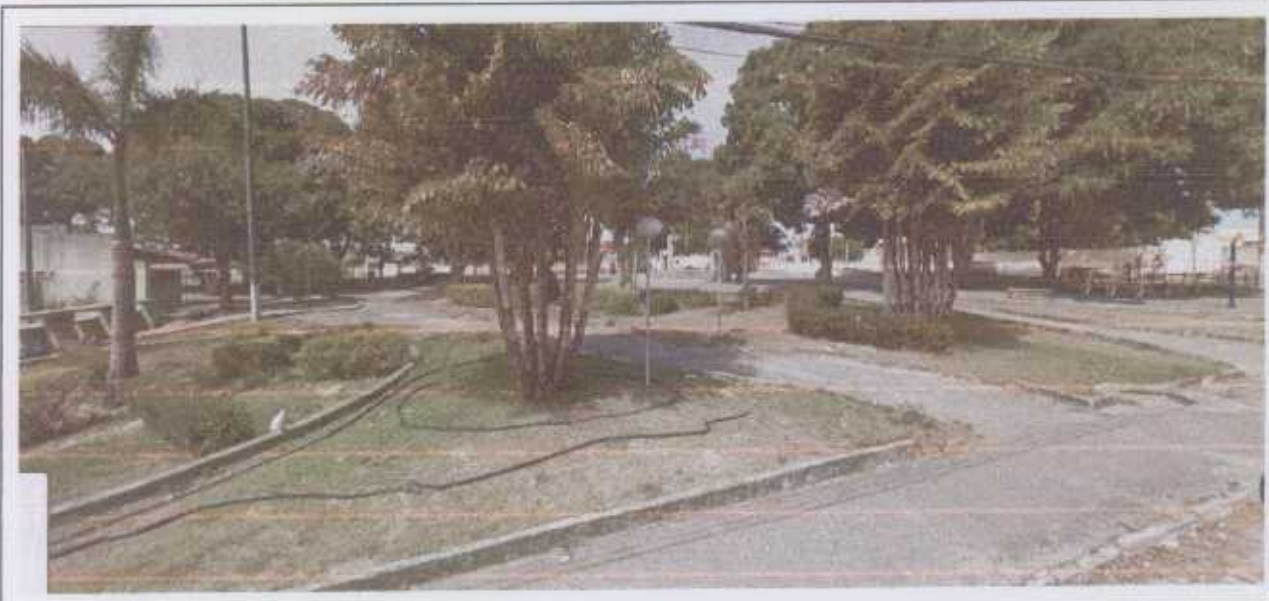
Foto 1 - Manutenção das calçadas, limpeza e pintura geral;

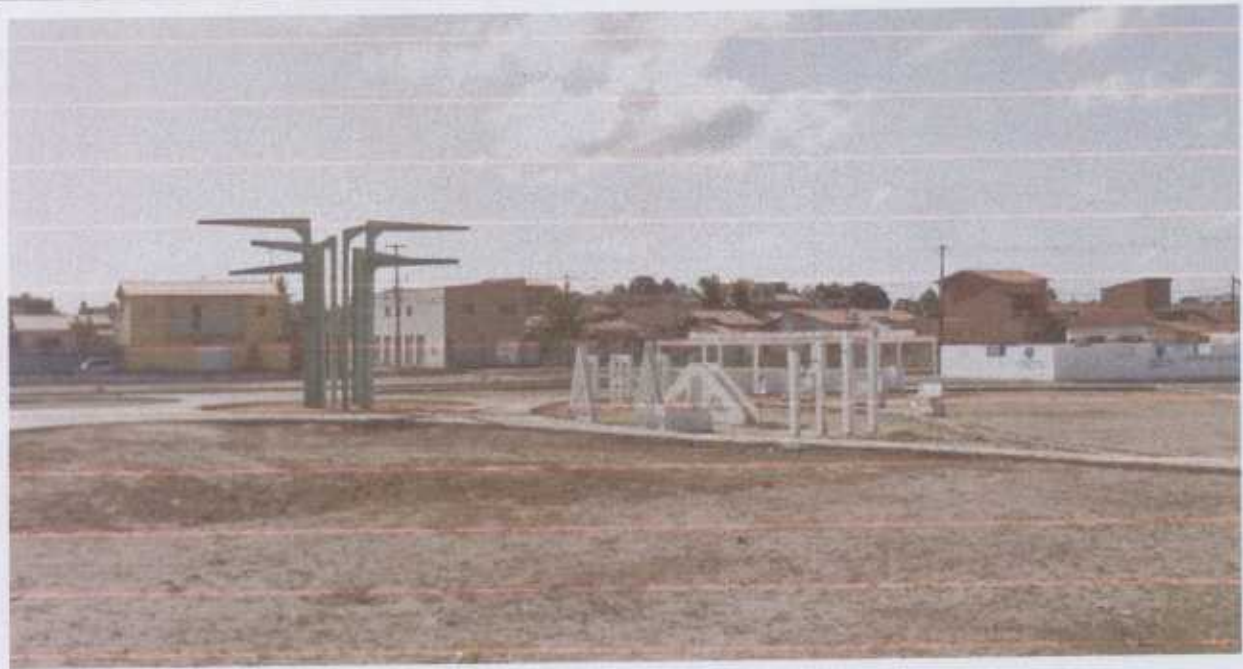
Foto 2 - Manutenção e, limpeza e pintura geral;

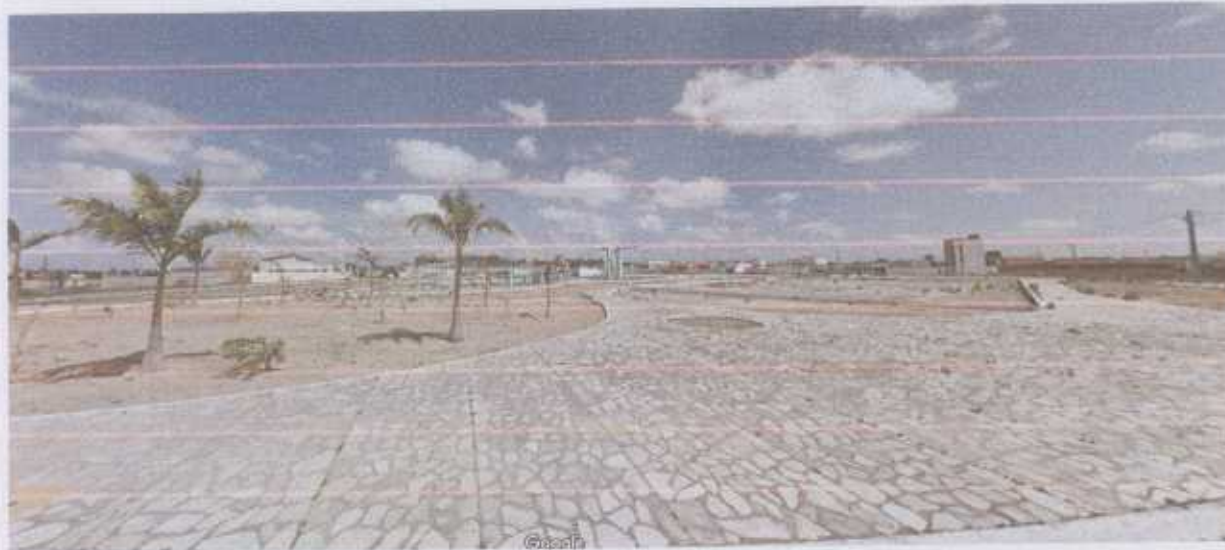
Foto 1 - Manutenção das calçadas, limpeza e pintura geral;

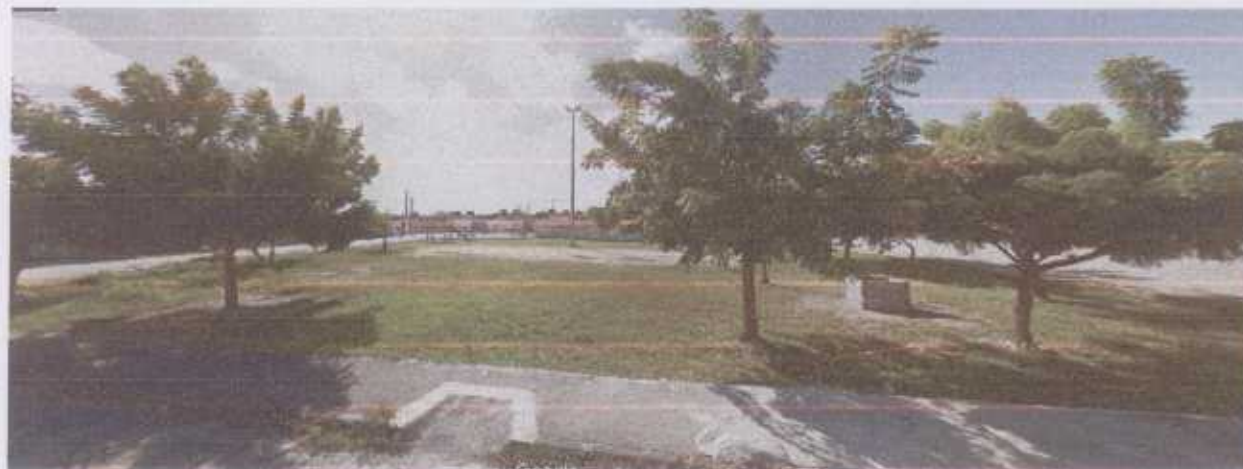
Foto 1 - Podas, Jardinagem, Manutenção das calçadas, limpeza e pintura geral;

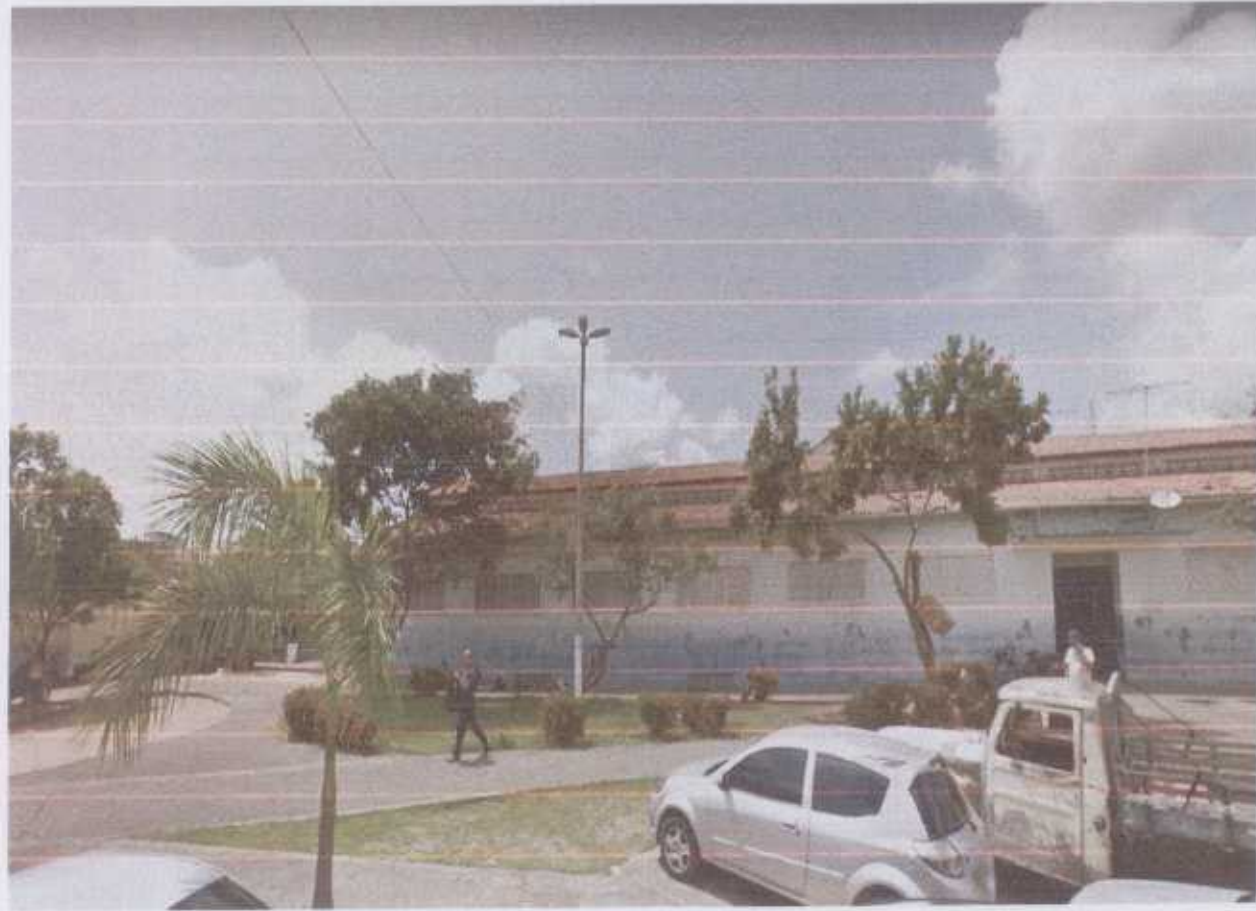
Foto 1 - Foto de como era antes;

**OBS: Remete à apreciação do setor de arquitetura para uma melhor avaliação da manutenção e revitalização do entorno do mercado.**

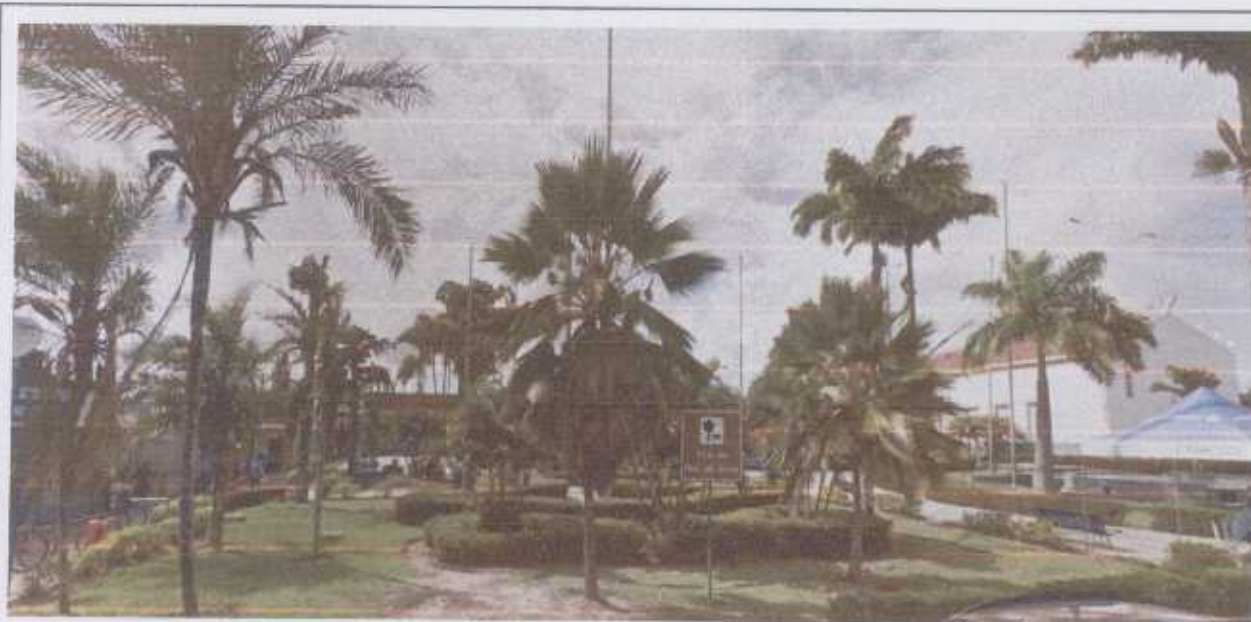
Foto 1 - Reposição de grama;

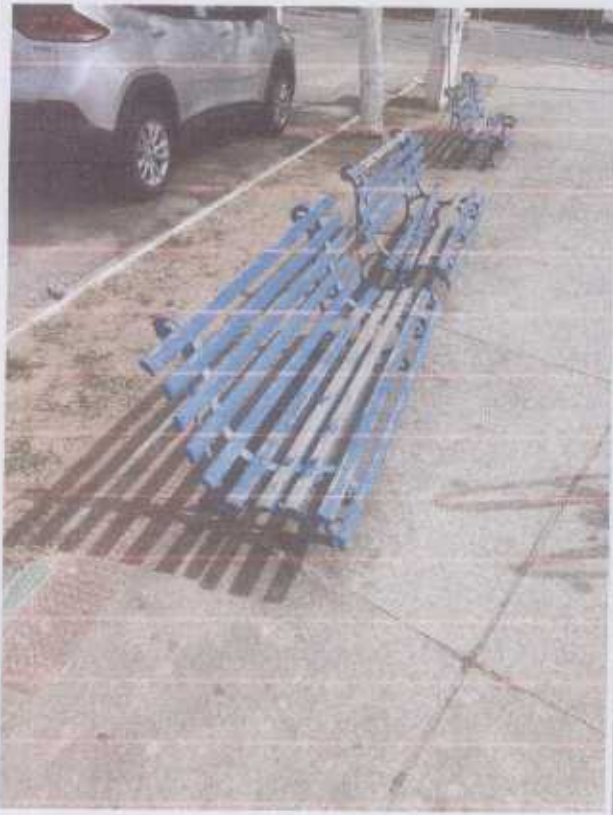
Foto 1- Reparo dos bancos;

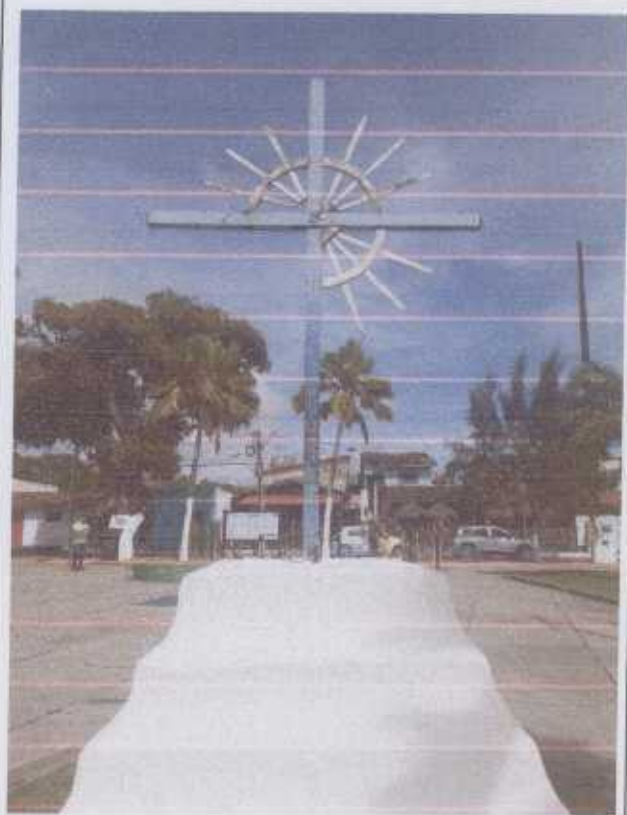
Foto 1- Reparo do cruzeiro;

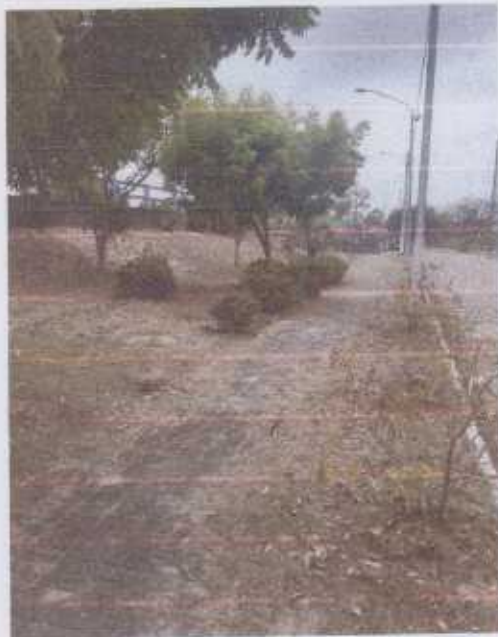
Foto 1 – Pintura e limpeza geral;

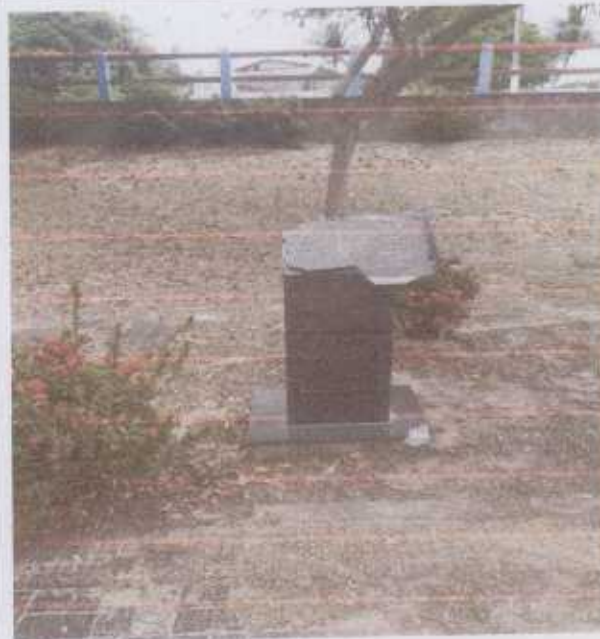
Foto 2 – Reposição da placa do memorial da praça;

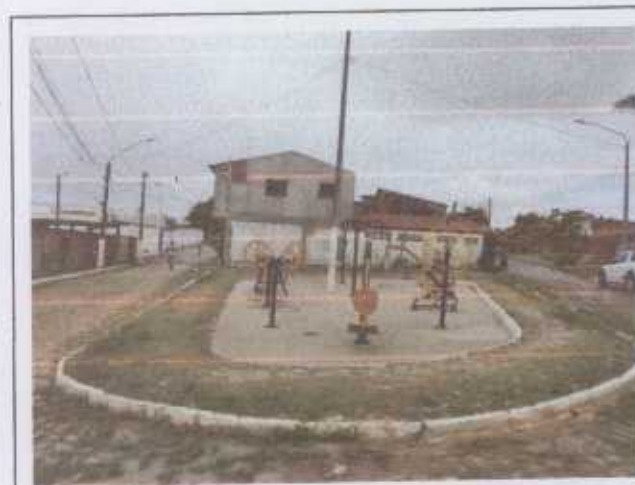
Foto 1 – Pintura e limpeza geral;

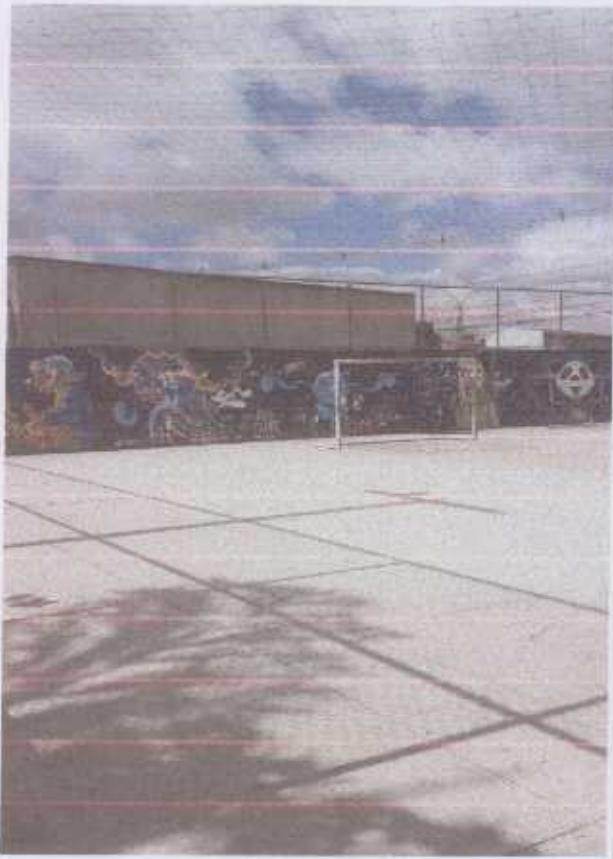
Foto 1 - pintura do piso;

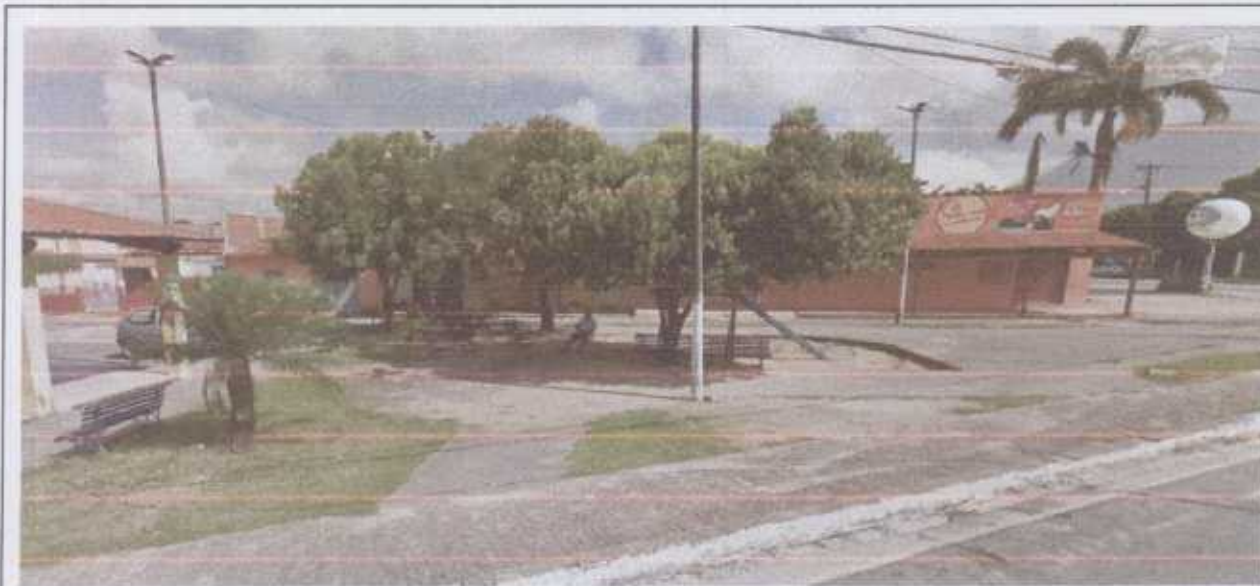
Foto 1 - Limpeza geral;

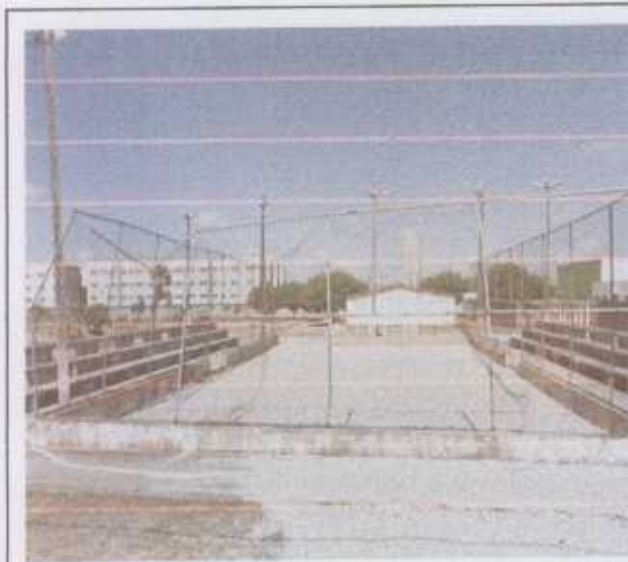
1 Foto: Recuperação de telas;

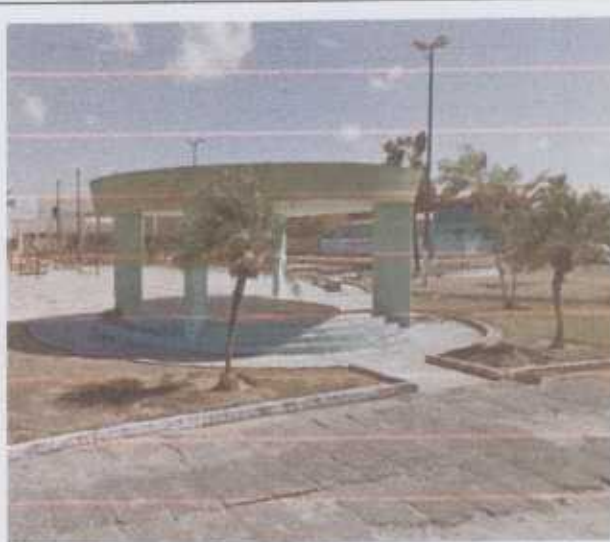
Fotos: pintura geral;

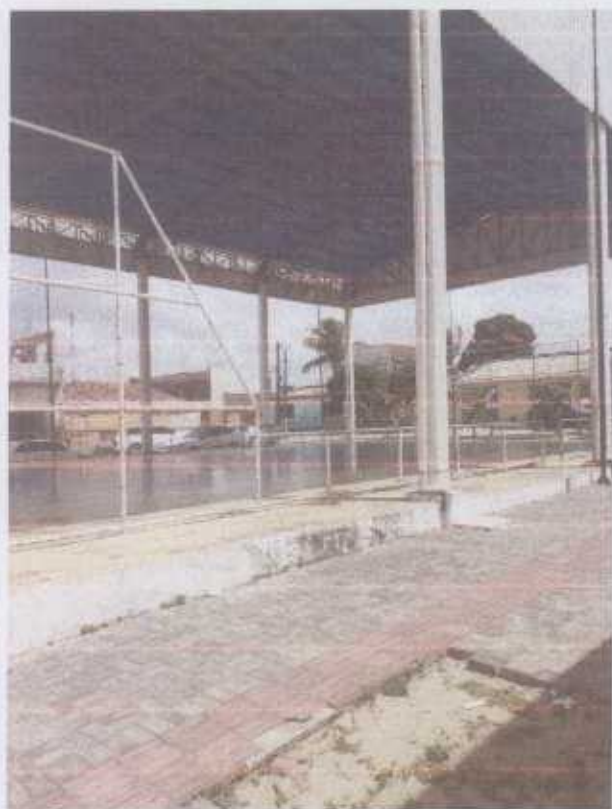
Foto 01- Recolocação de alambrado;

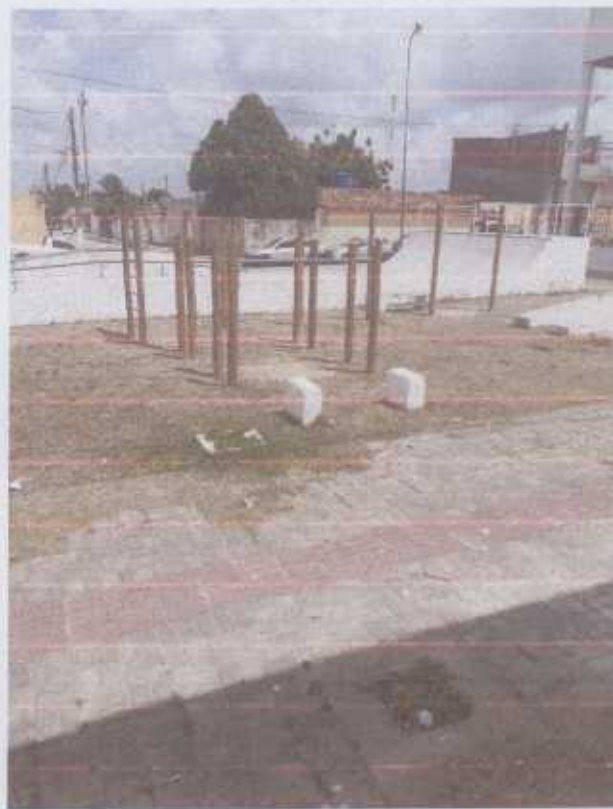
Foto 02: Pintura e recolocação de assentos e barras da academia;

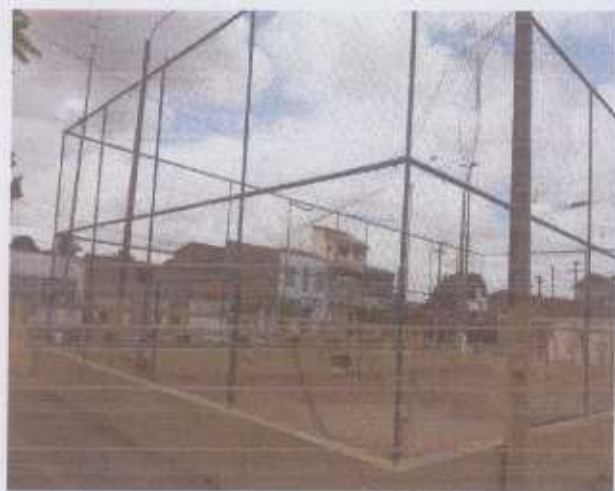
Foto 01: Recolocação das telas de alambrado;

**OBS: Em análise para a Verificação do alambrado**

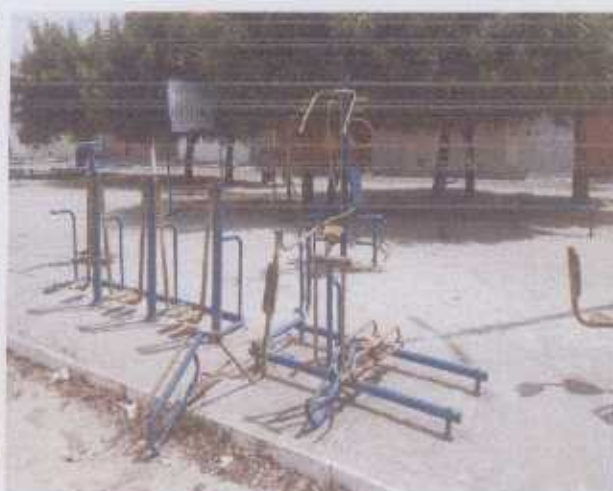
Foto 02: Recolocação de equipamento de academia;

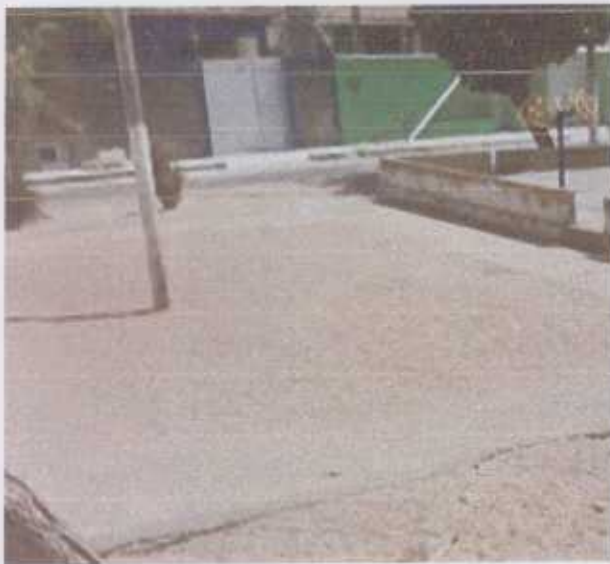
Foto 1 – Execução de piso cimentício, remoção de poste para lateral e Instalação de um ponto de energia;

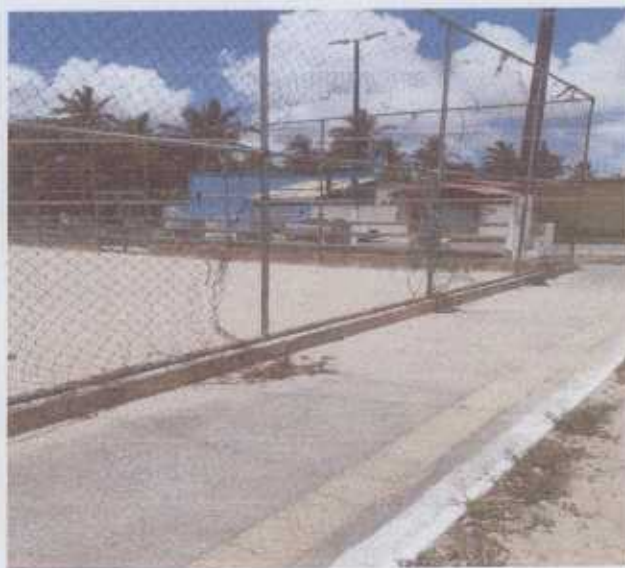
Foto 2 – Reposição das telas de proteção em alambrado e Pintura geral

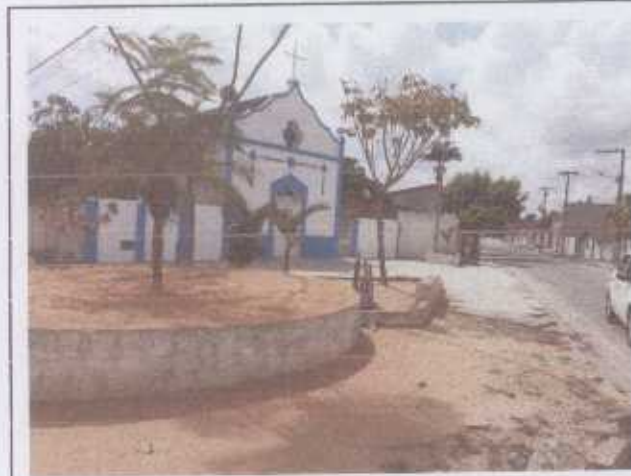
Foto 1 – Pintura geral e Manutenção no piso;

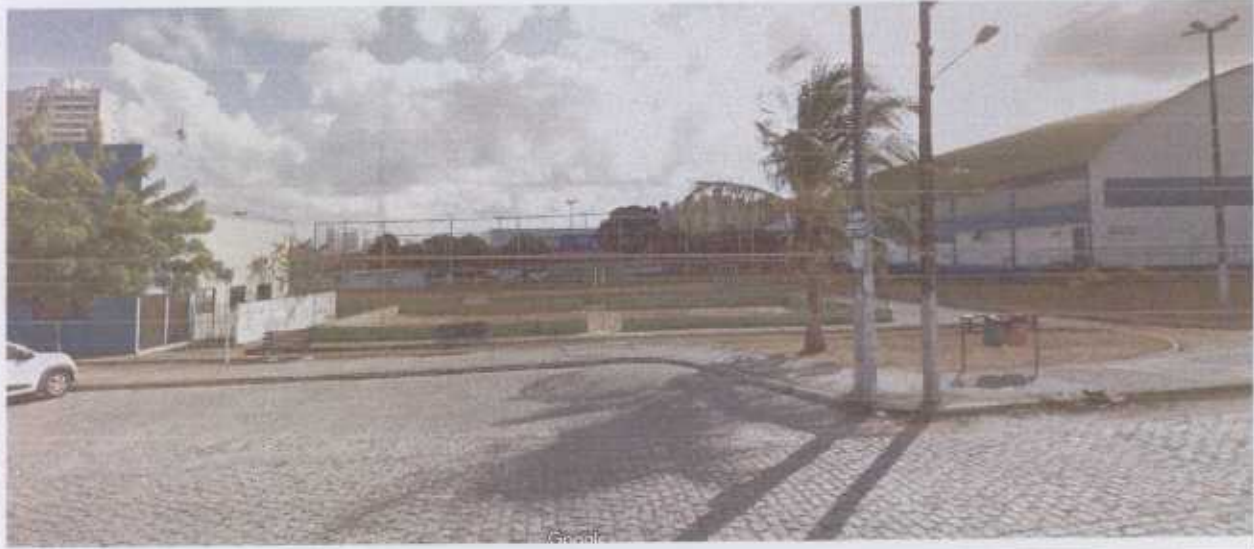
Foto 1 - Limpeza e Pintura geral

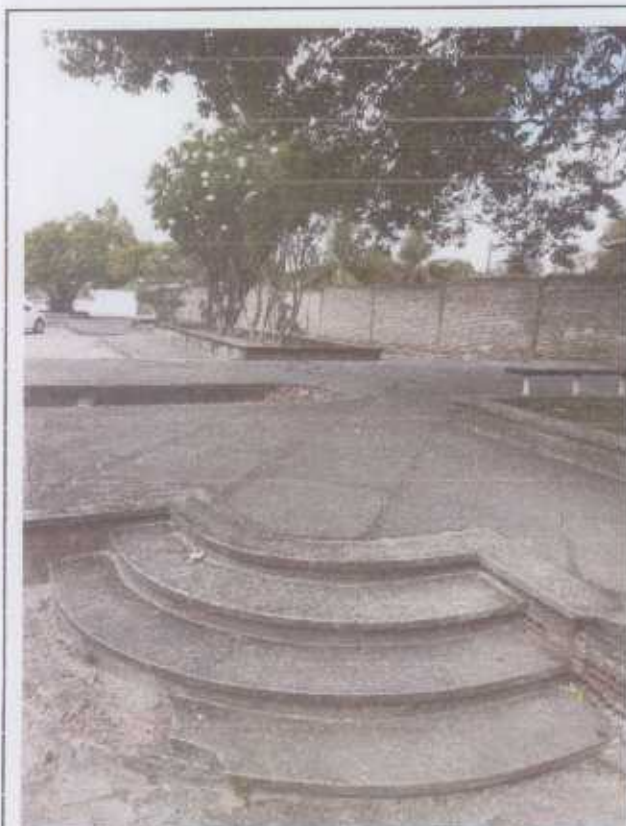
Foto 1 – Pintura geral;

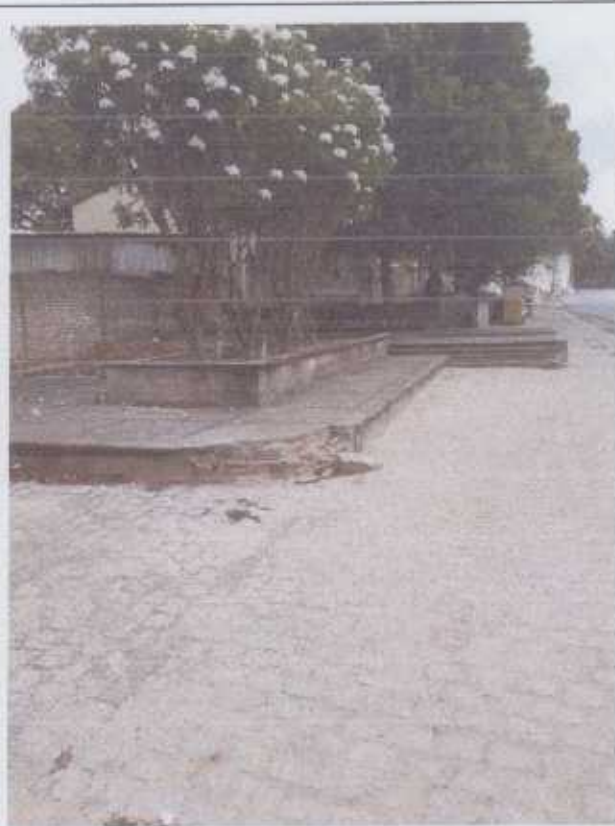
Foto 1 – Poda de árvores;

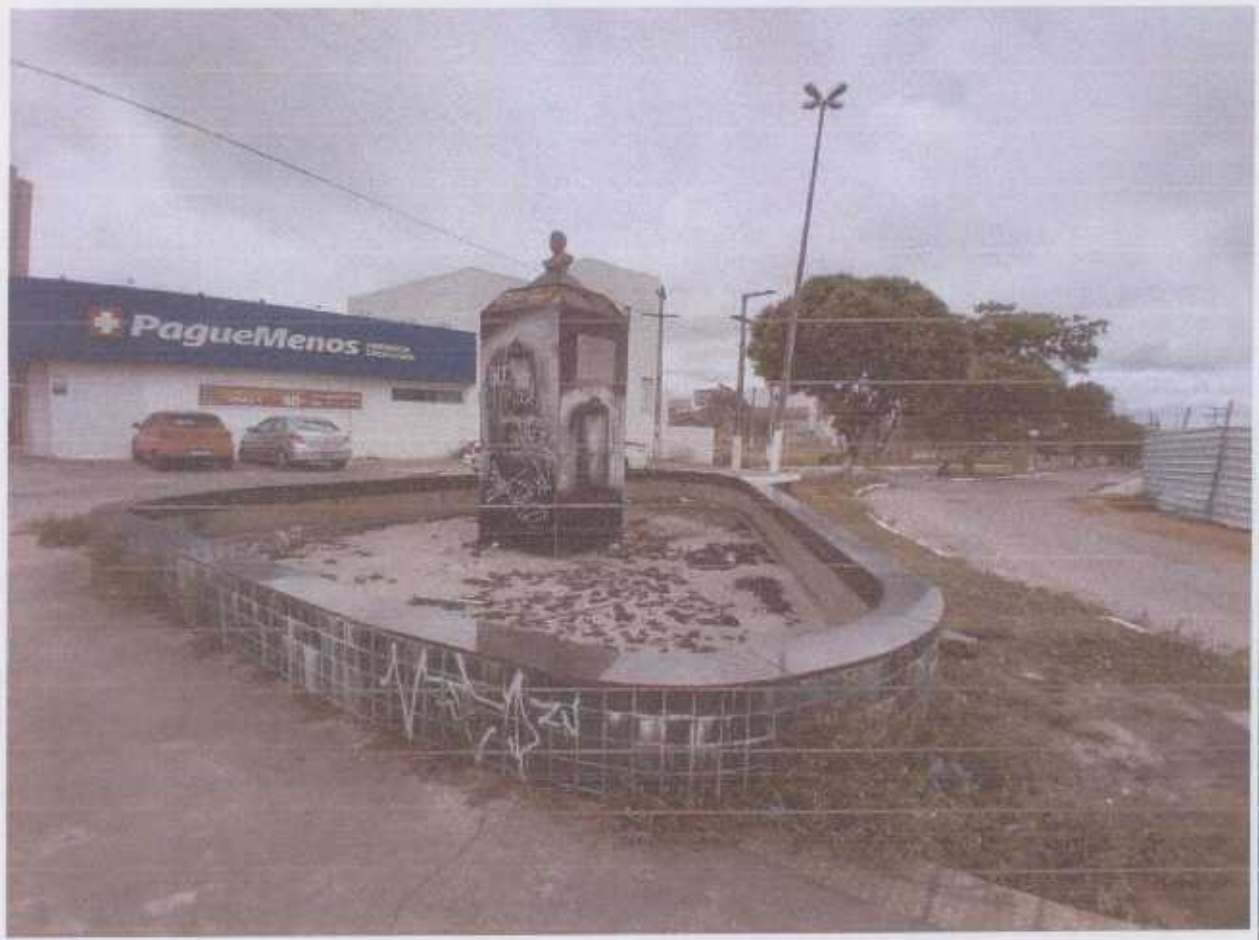
Foto 1- Reforma da fonte;

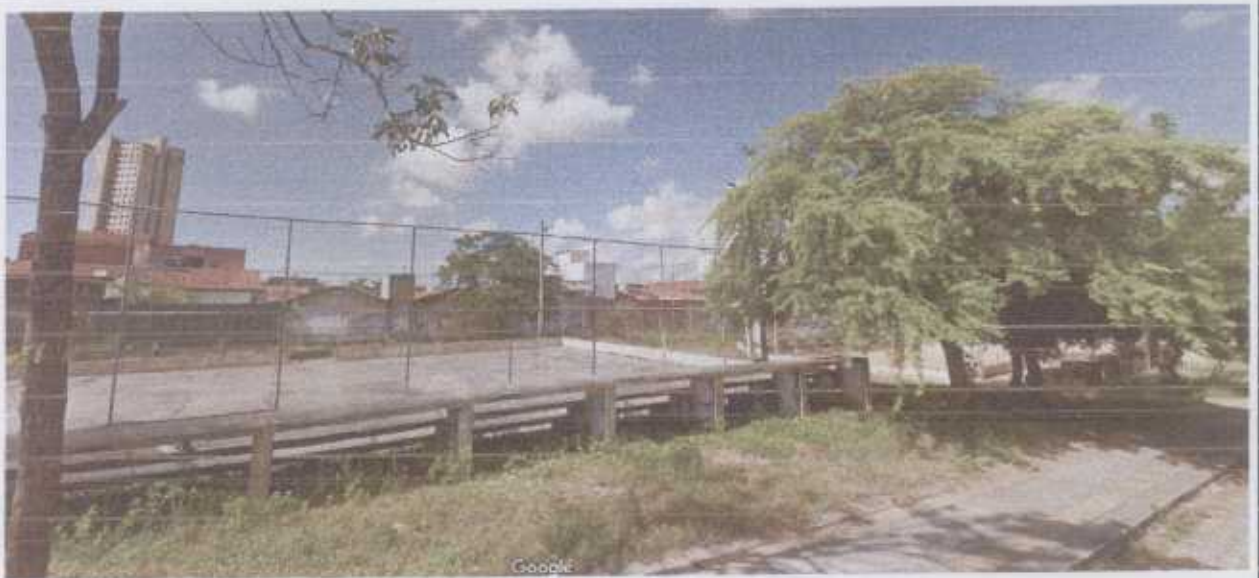
Foto 2 - Limpeza geral e Pintura;

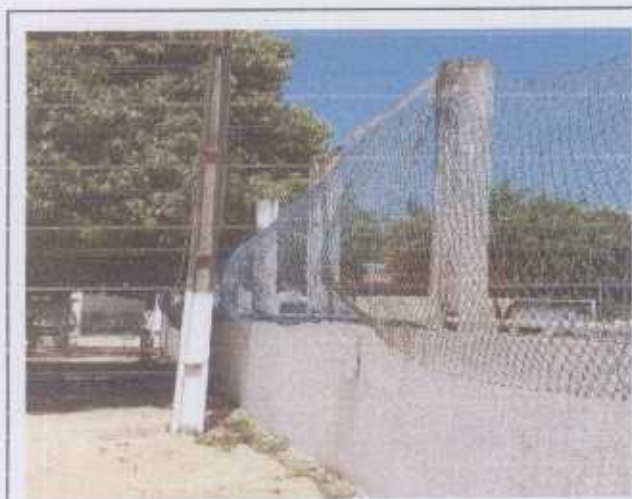
Foto 1 - Reconstrução de telas de proteção juntamente com a estrutura em aço galvanizado;

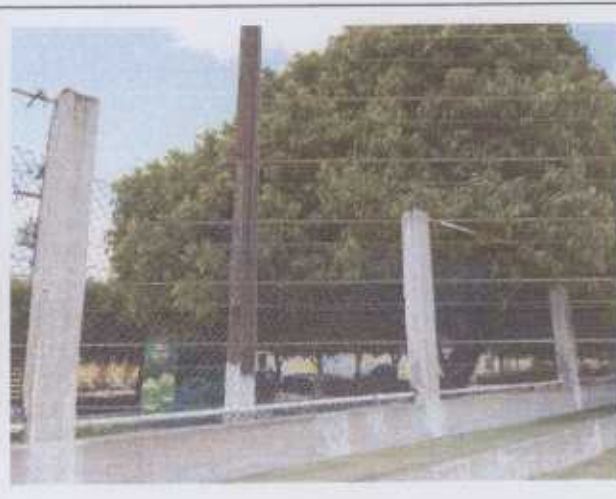
Foto 2 - Pintura do piso e ao entorno da quadra;

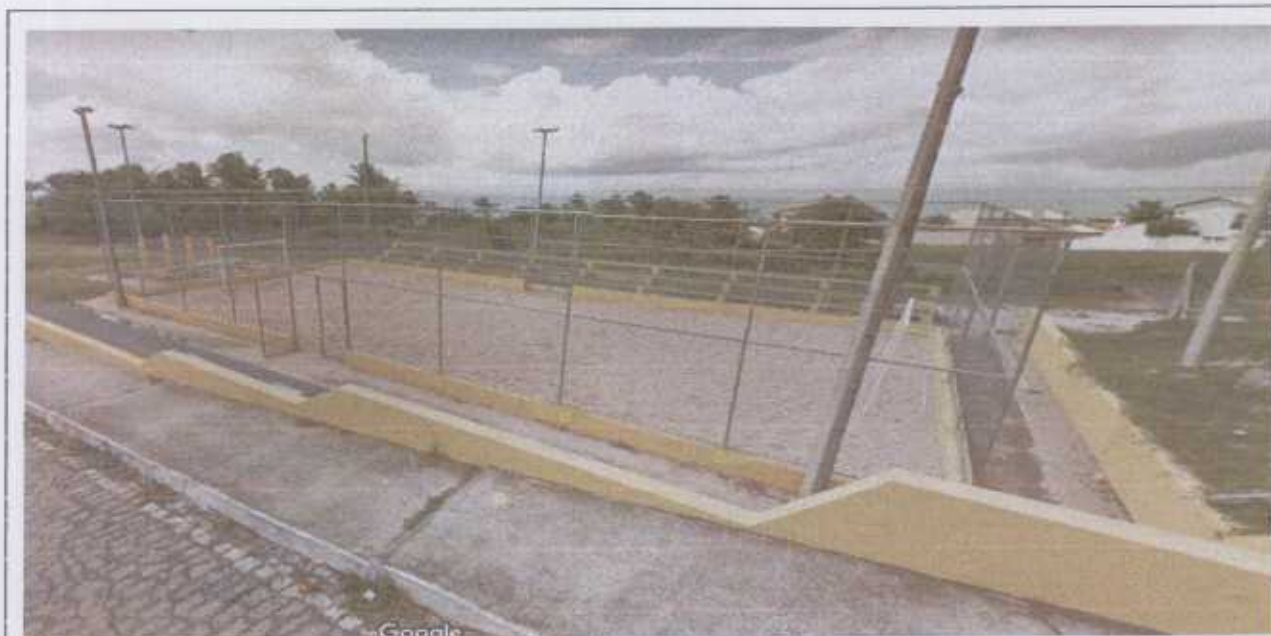
Foto 1 - Reconstrução de telas de proteção juntamente com a estrutura em aço galvanizado;

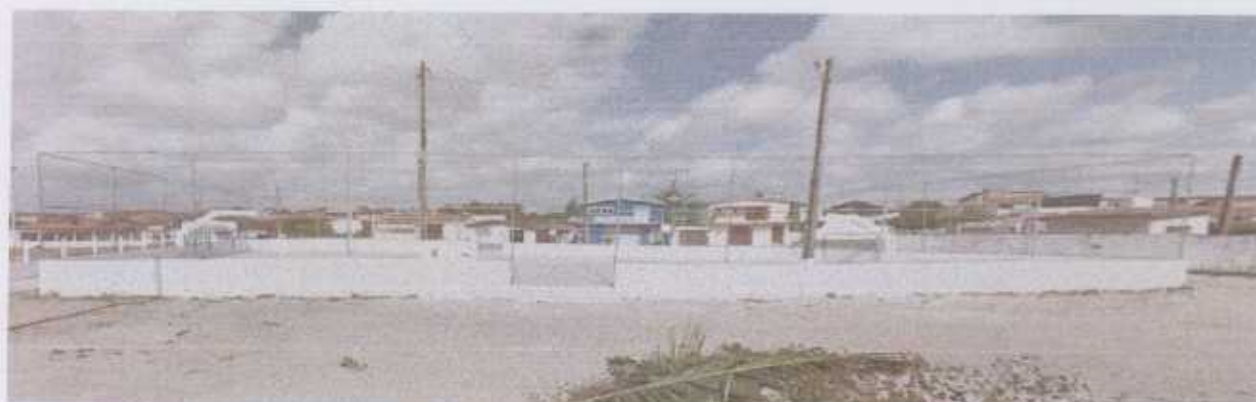
Foto 1 - Reconstrução de telas de proteção juntamente com a estrutura em aço galvanizado;

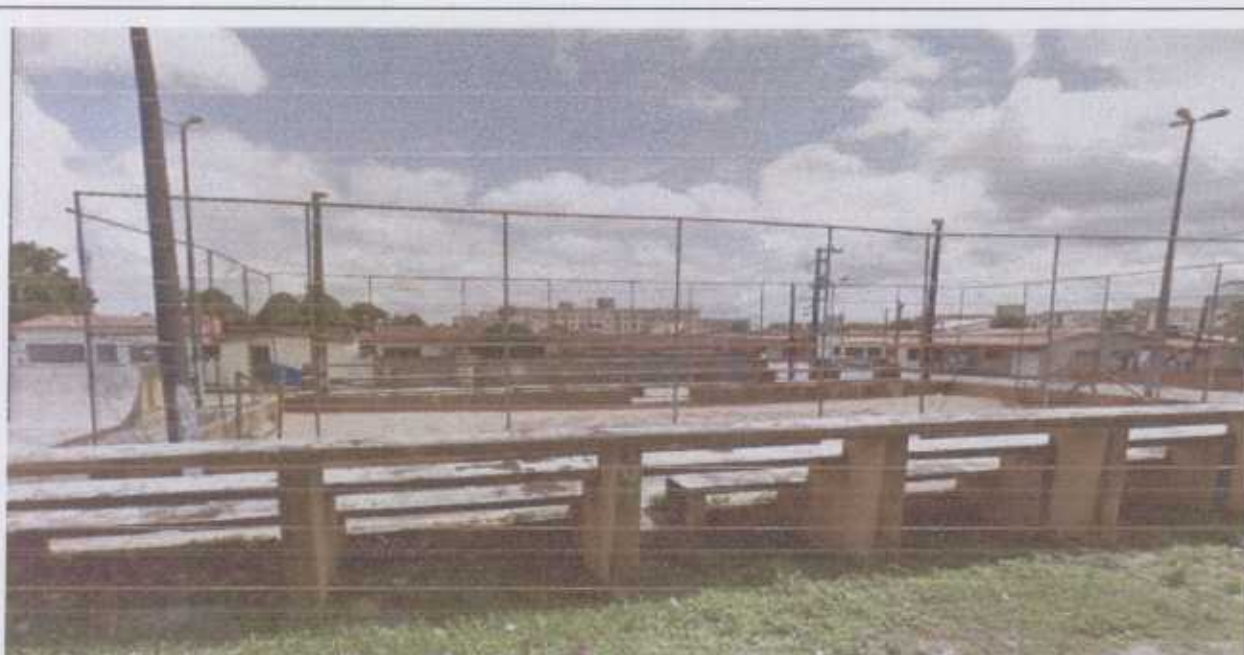
Foto 1 - Reconstrução de telas de proteção juntamente com a estrutura em aço galvanizado;

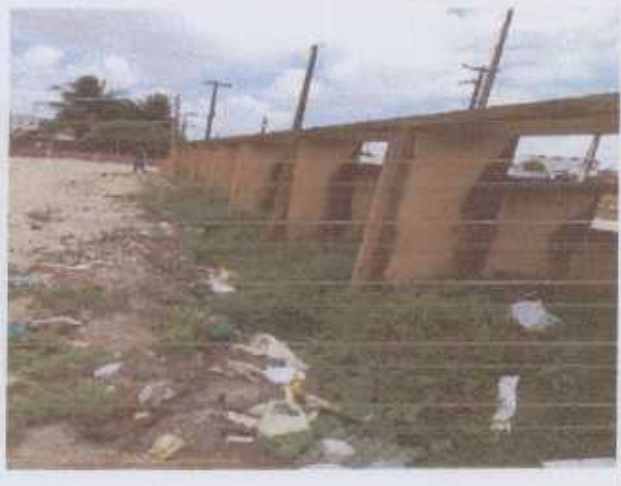
Foto 3- Limpeza geral;

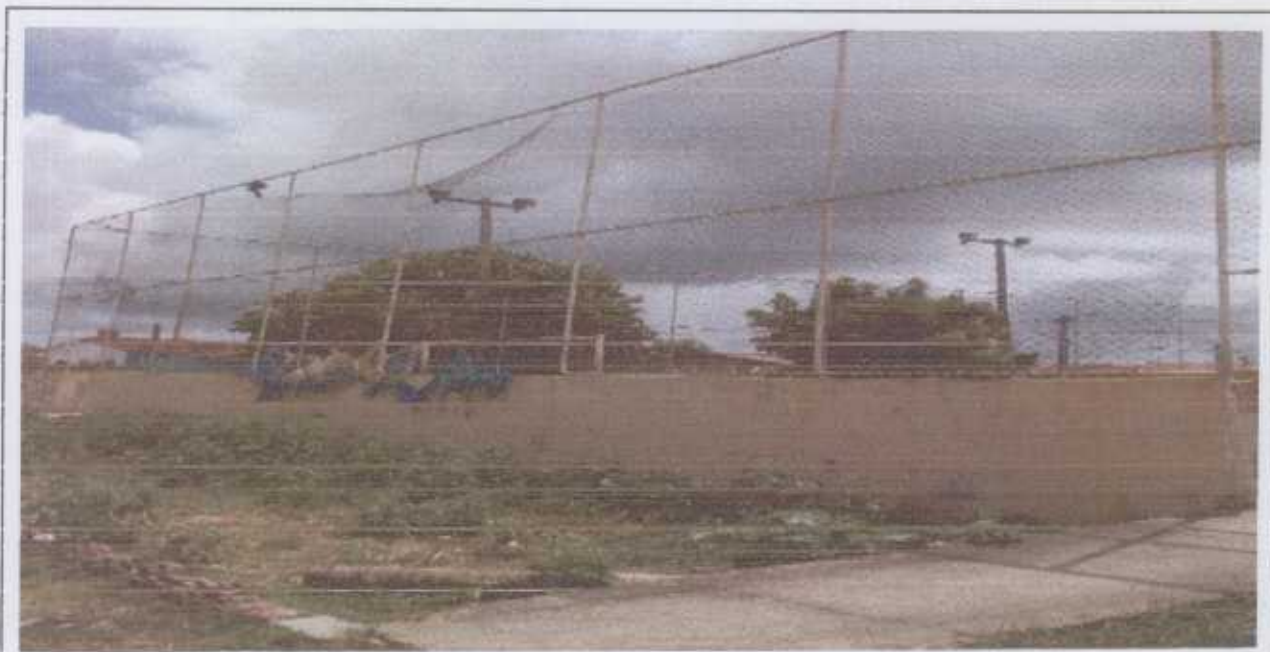
Foto 1 - Manutenção na tela de proteção juntamente com a estrutura em aço galvanizado;

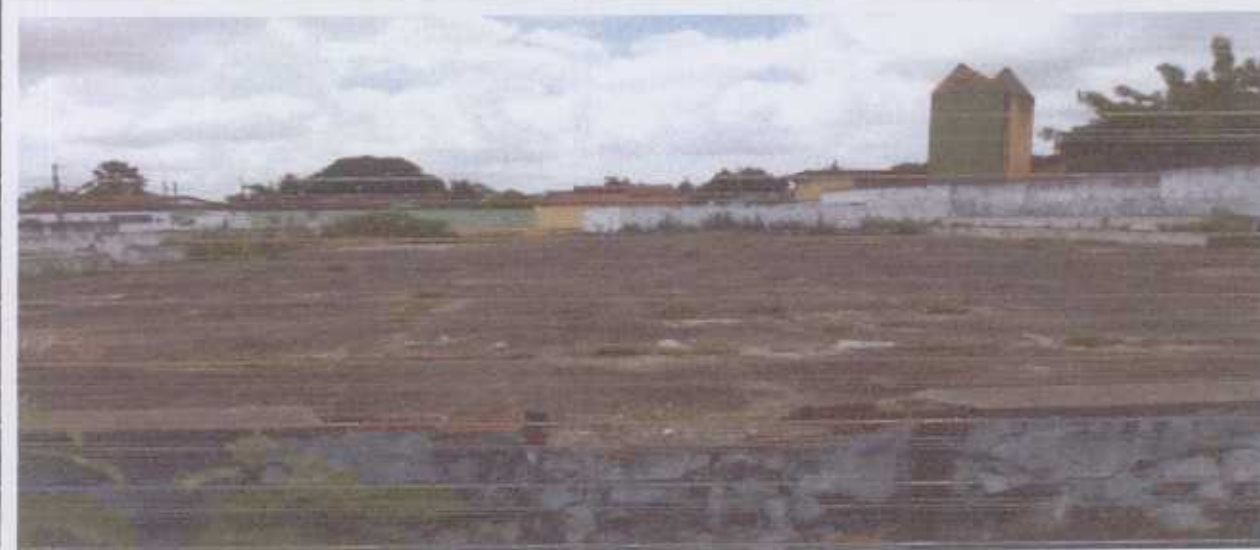
Foto 2- Reconstrução de telas de proteção juntamente com a estrutura em aço galvanizado e manutenção do piso juntamente com a pintura;
