## **RELATÓRIO DAS CONDIÇÃO FÍSICAS ESTRUTURAIS DAS QUADRAS/PRAÇAS DO MUNICÍPIO DE PARNAMIRIM**

Parnamirim/RN  
Novembro/2021

**Assunto:** Relatório das Condições Gerais das Quadras e Praças do Município de Parnamirim/RN

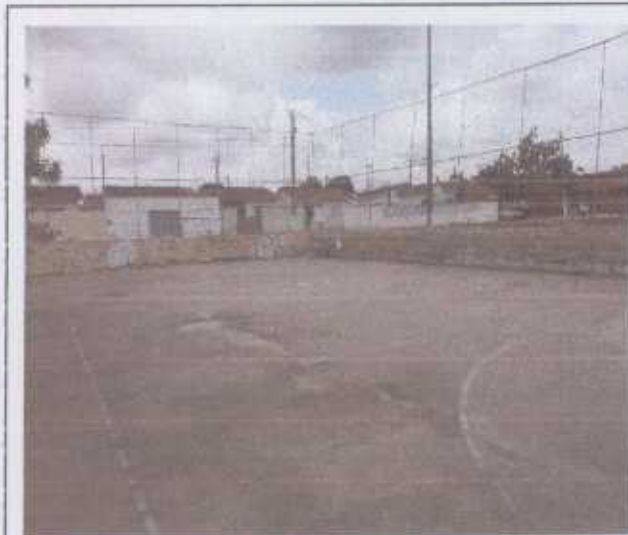
Foto 1 - Pintura geral;

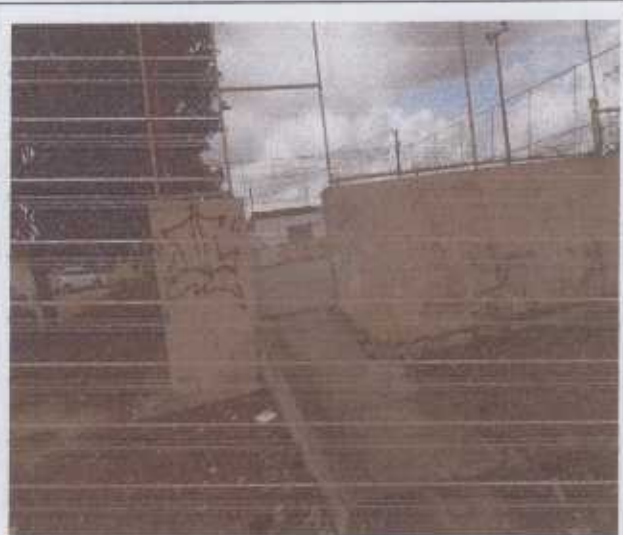
Foto 2 - Melhoria do entorno e da acessibilidade.
