EDITAL DO PREGÃO ELETRÔNICO - REGISTRO DE PREÇOS N° 20/2023- INFORMAÇÕES COMPLEMENTARES DA DILIGÊNCIA

EDITAL DO PREGÃO ELETRÔNICO - REGISTRO DE PREÇOS Nº 20/2023

- 1- **ARQUIVO 01** – É A GRADE FRONTAL DOS SINALIZADORES;
- 2- **ARQUIVOS 02,03 e 04** – REFEREM-SE AS LENTES DOS SINALIZADORES QUE ESTÃO POR DENTRO X SÃO AS LENTES INTERNAS DE LUMINOSIDADE E A COLORAÇÃO;
- 3- **O ARQUIVO 05** – REFERE-SE AO EQUIPAMENTO COMPLETO;
- 4- **O ARQUIVO 06** – REFERE-SE AO EQUIPAMENTO SONORO COMPLETO.

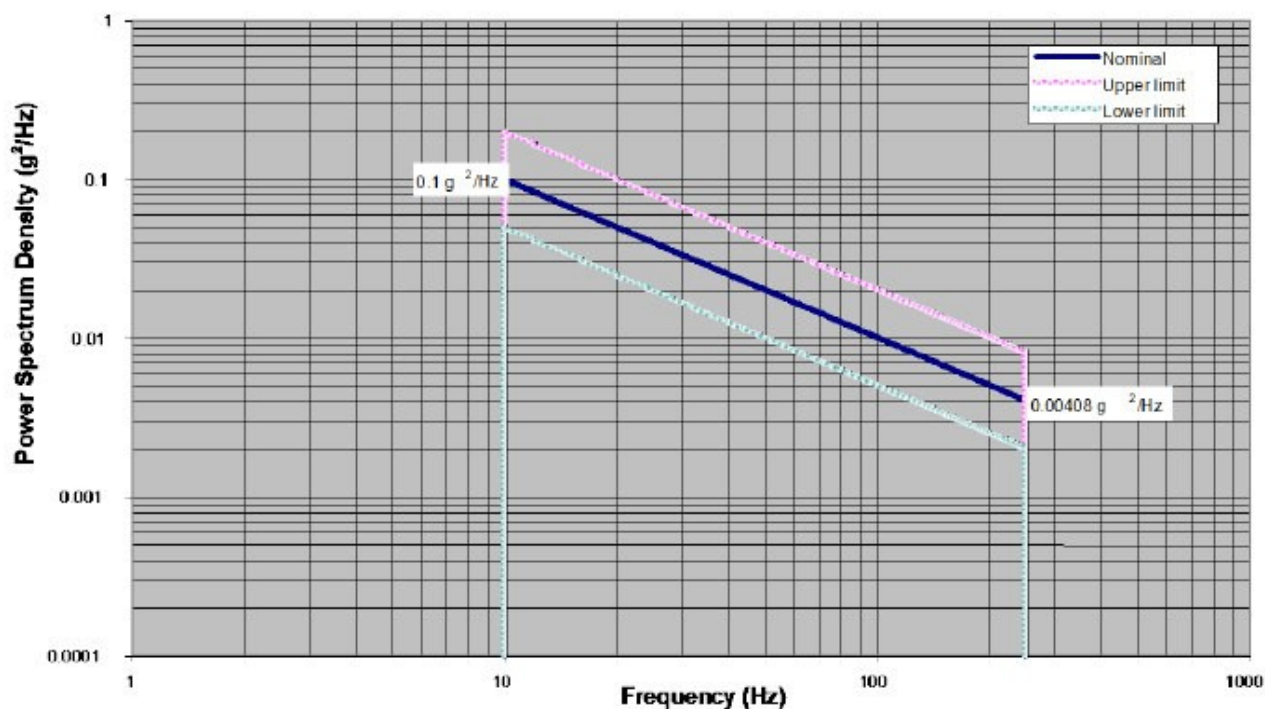
Figure 2 - G-load PSD profile for passenger cars and light trucks

Parâmetros de Ensaio: Vibração randômica, Frequência: 10 a 250 Hz, Duração: 6h, Eixo: apenas eixo Z (vertical) e Aceleração: 1,81 g (rms)

Evento	Data	Hora	Aceleração	Tempo Teste (hs)	Observação
Início	16/04/2021	8:30 hs	1,81 g	0	Início do teste;
Fim	16/04/2021	14:30 hs	1,81 g	6 horas	Após fim do teste a amostra não apresentou danos estruturais aparentes.

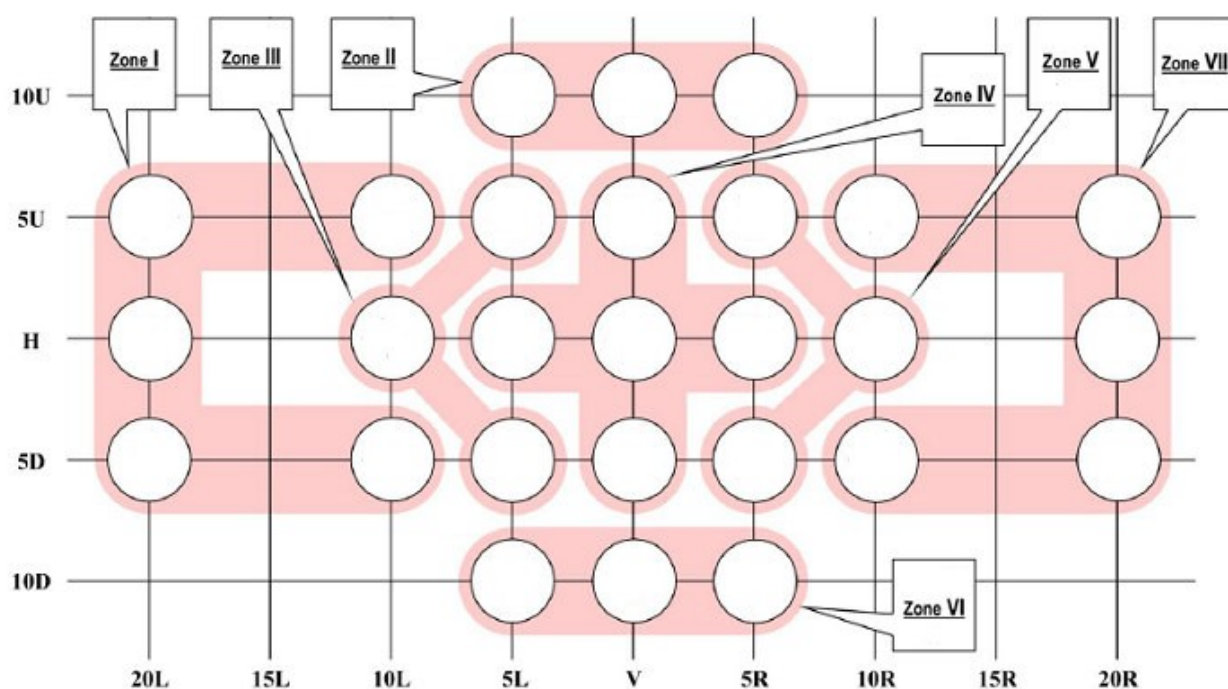
Figura 01 – Posições das medições realizadas

Os valores constantes nas tabelas abaixo já foram considerados o fator de degradação, conforme 5.6.1, da norma técnica SAE J595:2014.

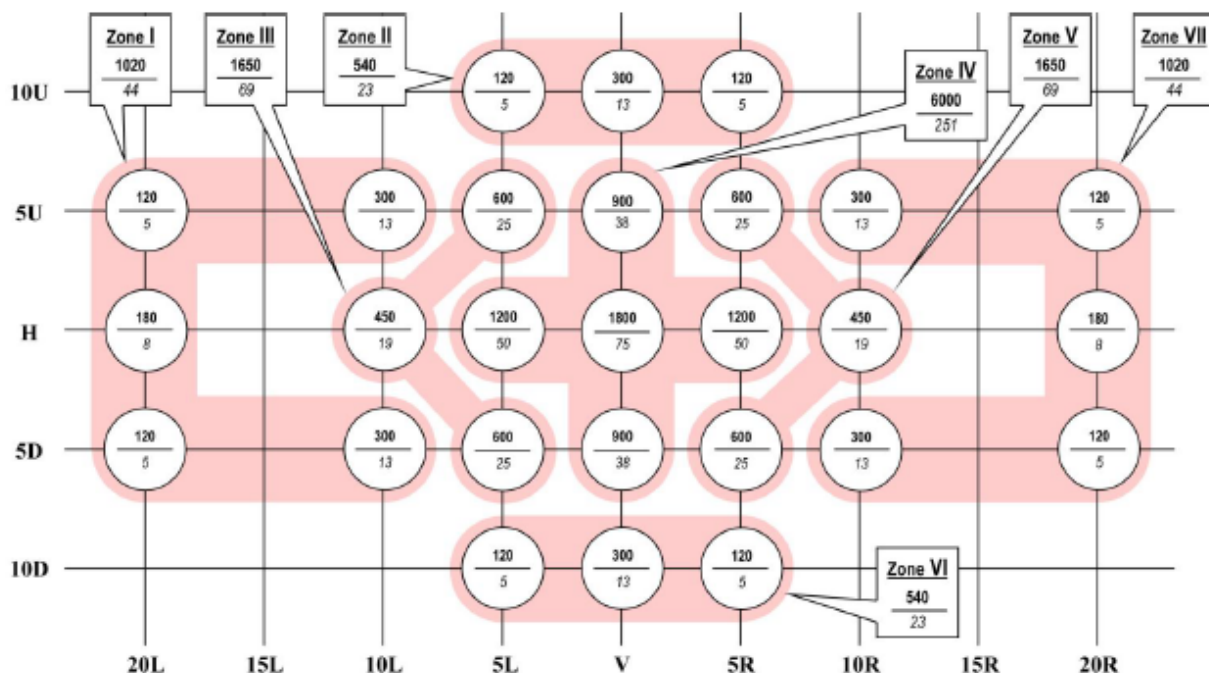
FIGURA 2- R/B – REQUISITOS FOTOMÉTRICOS CLASSE 2 – VERMELHO/AZUL
