## **RELATÓRIO DAS CONDIÇÃO FÍSICAS ESTRUTURAIS DAS QUADRAS/PRAÇAS DO MUNICÍPIO DE PARNAMIRIM**

Parnamirim/RN  
Novembro/2021

**Assunto:** Relatório das Condições Gerais das Quadras e Praças do Município de Parnamirim/RN

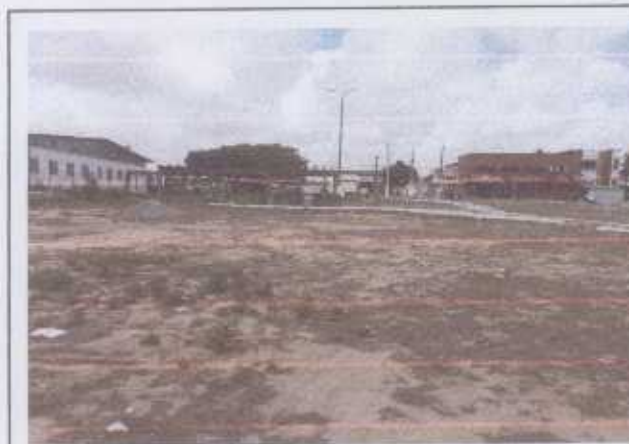
Foto 1 - Pintura em tinta lavável acrílica;

Bairro Nova Esperança	DESCRIÇÃO
<p><b>LEVANTAMENTO DAS CONDIÇÕES FÍSICAS DA PRAÇA DA UPA - RUA ROSA FERNANDES DA SILVA; 699 R.</b> <a href="#">Rosa Fernandes da Silva - Google Maps</a></p>	<ul style="list-style-type: none"><li>● Reforma do passeio no total 50m<sup>2</sup>;</li><li>● Pintura geral em cal para meio fio e 560m e 120m<sup>2</sup> de tinta lavável acrílica;</li><li>● Instalação de 15 bancos de ferro e madeira ao redor da praça;</li><li>● <b>Instalação de uma academia para terceira idade com 10 aparelhos.</b></li><li>● Plantio de árvores silvestres no total de 20 mudas;</li><li>● Reposição de duas lixeiras padrão reciclagem;</li><li>● Limpeza geral na área no total de 300m<sup>2</sup>;</li></ul>

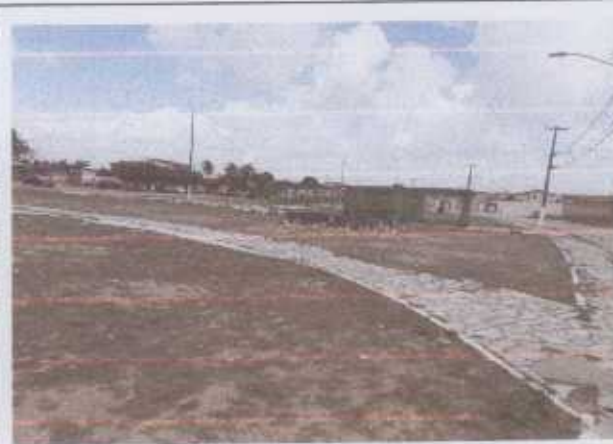
Foto 2 - Limpeza geral e plantio de árvores;

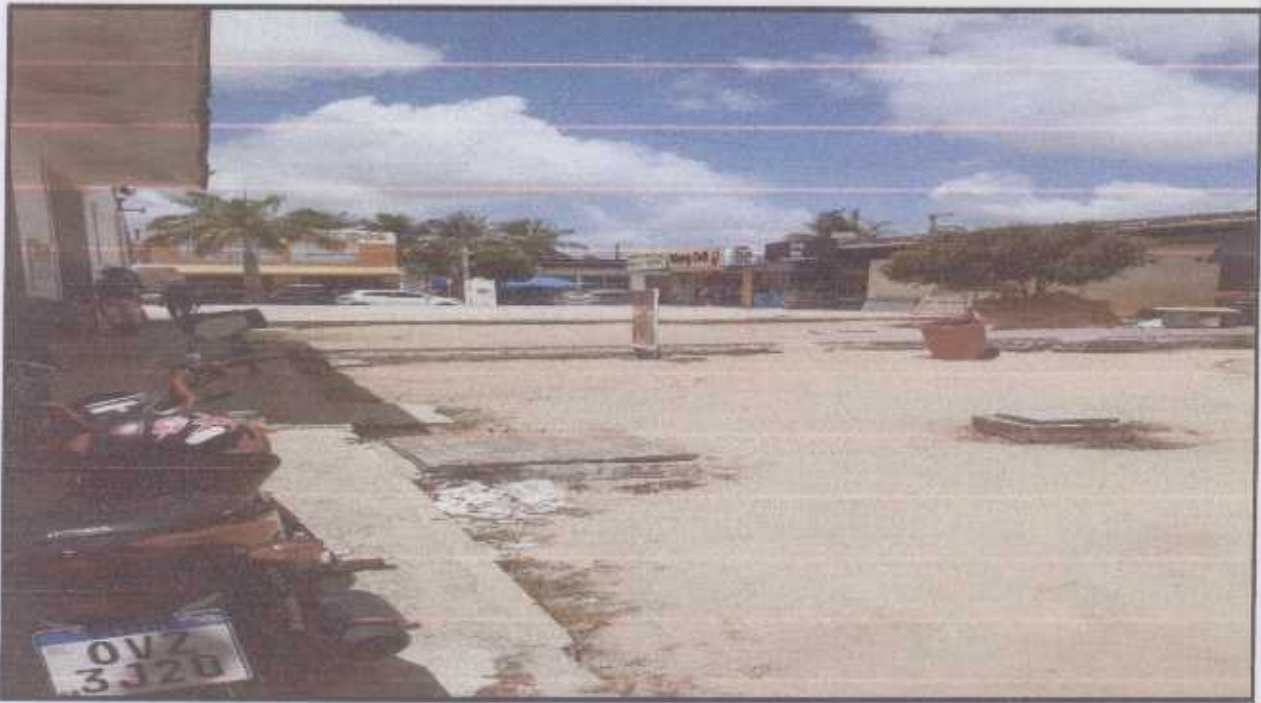
Foto 2 - Foto atualizada;

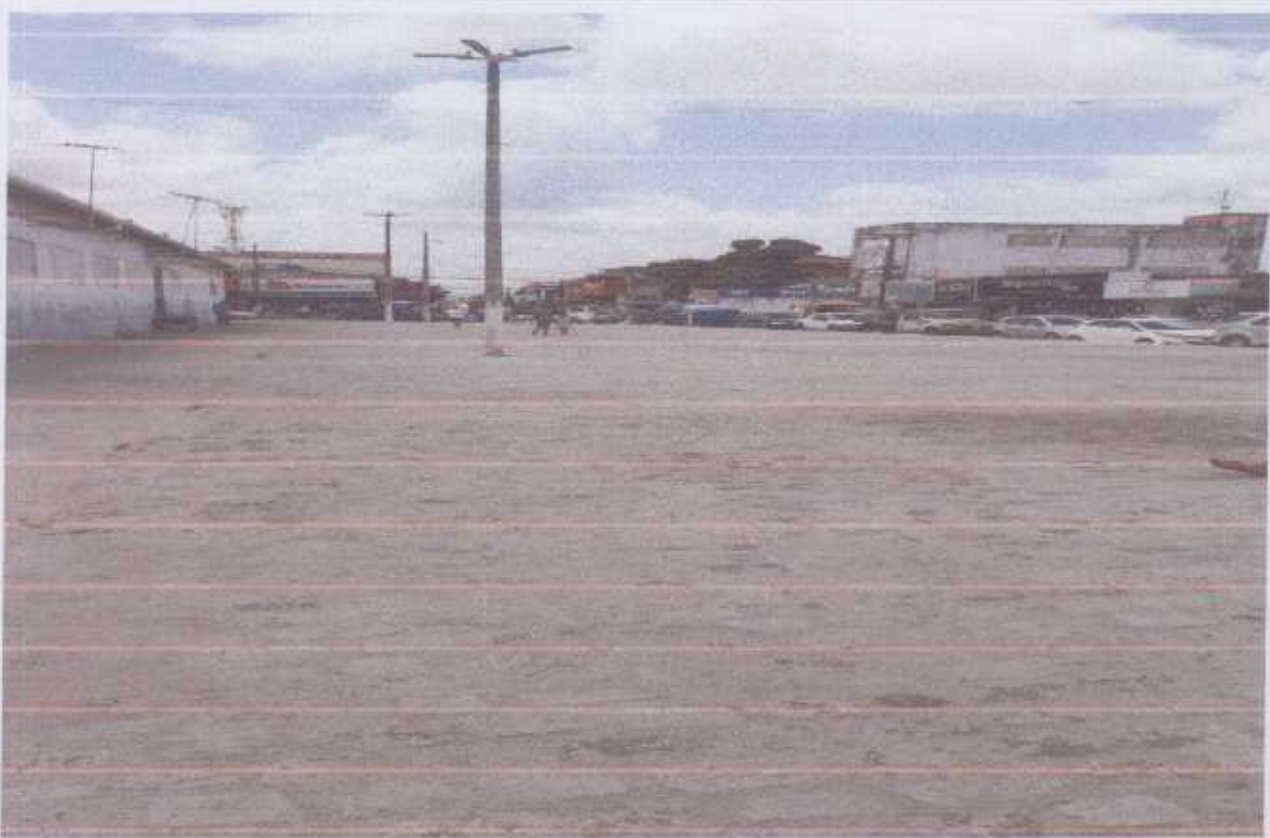
Foto 3 - Foto atualizada;

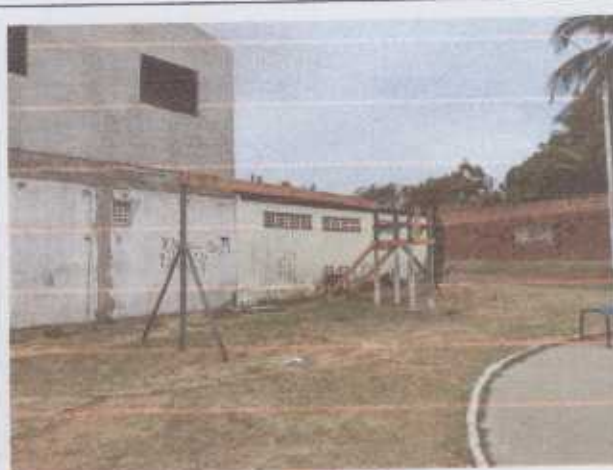
Foto 2 – Reconstrução do parquinho infantil com 40 horas de 1 marceneiro com 1 auxiliar;

Bairro Pium	DESCRIÇÃO
<p><b>LEVANTAMENTO DAS CONDIÇÕES FÍSICAS DA PRAÇA DE PIUM NA RUA DAS ORQUÍDEAS COM A RUA DAS ALFAZEMAS;</b></p> <p><a href="https://www.google.com/maps/@-5.9499689,-35.1627822,3a,75y,264,64h,89.34t/data=!3m7!1e1!3m5!1sYE-8v89aSZI_JMk76B-2Ug!2e0!6shttps:%2F%2Fstreetviewpixels-pa.googleapis.com%2Fv1%2Fthumbnail%3Fpanoid%3DYE-8v89aSZI_JMk76B-2Ug%26cb_client%3Dmaps_sv.tactile.gps%26w%3D203%26h%3D100%26yaw%3D254.8918%26pitch%3D0%26thumbfov%3D100!7i13312!8i6656">https://www.google.com/maps/@-5.9499689,-35.1627822,3a,75y,264,64h,89.34t/data=!3m7!1e1!3m5!1sYE-8v89aSZI_JMk76B-2Ug!2e0!6shttps:%2F%2Fstreetviewpixels-pa.googleapis.com%2Fv1%2Fthumbnail%3Fpanoid%3DYE-8v89aSZI_JMk76B-2Ug%26cb_client%3Dmaps_sv.tactile.gps%26w%3D203%26h%3D100%26yaw%3D254.8918%26pitch%3D0%26thumbfov%3D100!7i13312!8i6656</a></p>	<ul style="list-style-type: none"> <li>● <b>Reposição de 4 bancos de madeira e ferro;</b></li> <li>● <b>Reconstrução de parquinho infantil com 40 horas de 1 marceneiro;</b></li> <li>● Pintura geral 15m<sup>2</sup>;</li> <li>● Revisão elétrica no total de 8 horas;</li> <li>● Limpeza geral na área no total de 150m<sup>2</sup>;</li> </ul>

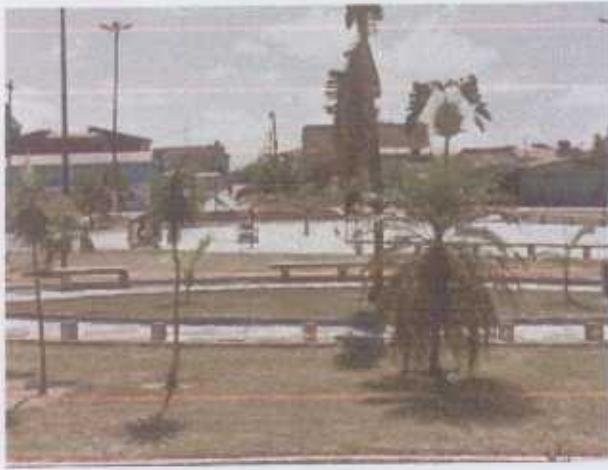
Foto 3 - Pintura e reforma dos bancos;

Bairro Vida Nova	DESCRIÇÃO
<p><b>LEVANTAMENTO DAS CONDIÇÕES FÍSICAS DA PRAÇA/QUADRA VIDA NOVA - RUA NOVA PERIMETRAL I; <a href="#">R. Nova Perimetral, 266 - Lot. Projetado - Google Maps</a></b></p>	<ul style="list-style-type: none"> <li>● Recolocação do alambrado completo considerando o quantitativo total em 5m de altura por 23x11m totalizando 340 m<sup>2</sup> e 253m<sup>2</sup> de tela de náilon para cobertura;</li> <li>● pintura da mureta da quadra considerando 55m<sup>2</sup> e das arquibancadas e bancos <b>considerando 100m<sup>2</sup>,</b></li> <li>● <b>Reconstrução dos bancos de concreto armado com área de 10 m<sup>2</sup>;</b></li> <li>● Manutenção no passeio cimentado em 120m<sup>2</sup> de área;</li> <li>● Plantio de 300 m<sup>2</sup> de grama;</li> <li>● Colocação de 4 rampas de acessibilidades</li> <li>● Revisão elétrica no total de 8 horas com ajudante;</li> <li>● Reposição de 2 lixeiras padrão de reciclagem;</li> <li>● Pintura de meio fio no total de 220 m lineares,</li> <li>● Jardinagem na área com 2 dias com trabalhador;</li> </ul>

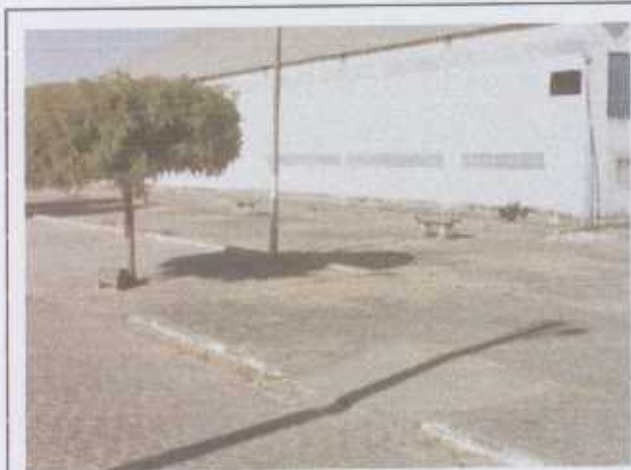
Foto 1 – pintura e limpeza geral;

Bairro Passagem de Areia	DESCRIÇÃO
<p>LEVANTAMENTO DAS CONDIÇÕES FÍSICAS DA PRAÇA PASSAGEM DE AREIA - RUA ANTÔNIO MOREIRA; <a href="#">253 R. Antônio Moreira - Google Maps</a></p> <p><b>obs: fotos</b></p>	<ul style="list-style-type: none"> <li>• Pintura de meio fio com 210m e pintura dos bancos bancos com 3 m<sup>2</sup> ;</li> <li>• Reposição de 02 conjuntos de lixeiras reciclagem;</li> <li>• Instalação de uma academia de terceira idade;</li> <li>• Instalação de 4 postes de iluminação na lateral do ginásio;</li> </ul>

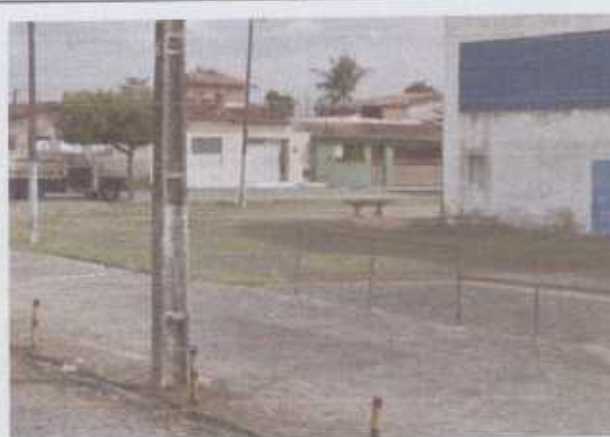
Foto 2 – pintura geral;

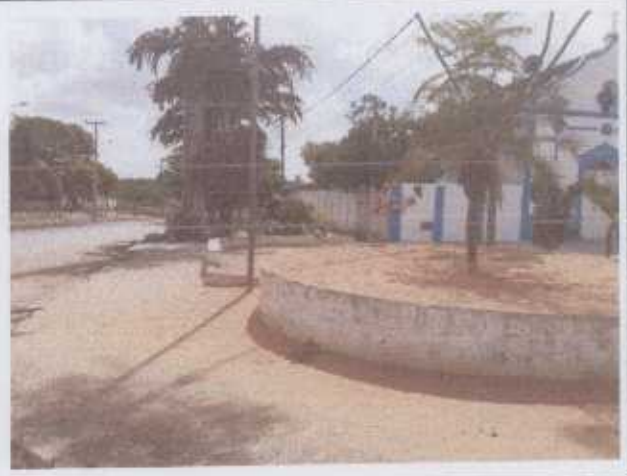
Foto 2 – Pintura geral e Manutenção no piso;

Bairro Passagem de Areia	DESCRIÇÃO
<b>LEVANTAMENTO DAS CONDIÇÕES FÍSICAS DA PRAÇA DA IGREJA CATÓLICA - RUA BRIGADEIRO TROMPOWSKY;</b> <a href="#">1089 Av. Sartunino da Rocha Laranjeiras - Google Maps</a>	<ul style="list-style-type: none"><li>• Colocação de piso em intertravado em 85m<sup>2</sup> do entorno da jardineira;</li><li>• Pintura de meio fio e jardineiras com 75m;</li><li>• Manutenção da calçada no total de 65m<sup>2</sup>;</li><li>• Reposição de 1 lixeiras de reciclagem;</li></ul>

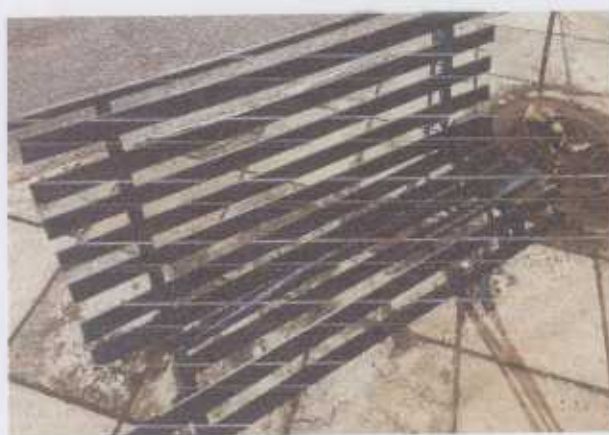
Foto 1 – Reforma dos bancos;

Bairro Nova Parnamirim	DESCRIÇÃO
<b>LEVANTAMENTO DAS CONDIÇÕES FÍSICAS DA PRAÇA NEZINHO ALVES - AV. ABEL CABRAL; 1899 Av. Abel Cabral - <a href="#">Google Maps</a></b>	<ul style="list-style-type: none"><li>● Pintura de meio fio com 37m;</li><li>● Reforma dos bancos em 4 unidade considerando pintura geral e reposição de 18m linear da madeira e ou 30%;</li><li>● Manutenção e pintura na varanda de proteção da lagoa em 7,40m<sup>2</sup> do madeiramento e 10 m<sup>2</sup> em reboco dos pilares em alvenaria;</li><li>● Recuperação do piso em 8m<sup>2</sup> de <b>pedra fria conforme foto 02</b>;</li><li>● Reposição de um conjunto de lixeiras de reciclagem;</li></ul>

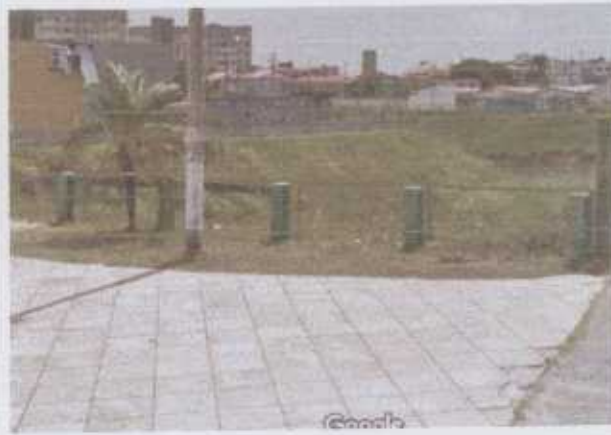
Foto 2 – Pintura e manutenção na varanda de proteção da lagoa;

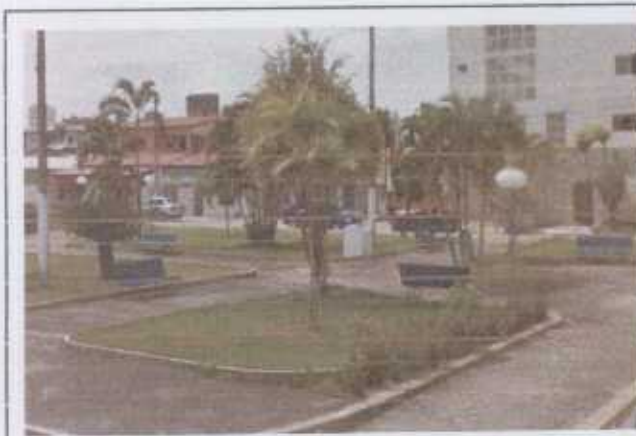
Foto 1 – Pintura e limpeza geral;

Bairro Nova Parnamirim	DESCRIÇÃO
<b>LEVANTAMENTO DAS CONDIÇÕES FÍSICAS DA PRAÇA JOSÉ ARANHA REGO - AV. DOS EUCALIPTOS; <a href="#">2 R. Nossa Sra. da Conceição - Google Maps</a></b>	<ul style="list-style-type: none"><li>● Pintura geral 35m<sup>2</sup> e pintura de 15 bancos sendo que 45 m lineares ou 20% da madeira;</li><li>● Reposição da placa do memorial da praça em granito 0,60cm X 0,60cm X 0,03cm e letreiro em baixo relevo;</li><li>● Revisão elétrica no total de 8 horas;</li><li>● Reposição de duas lixeiras de reciclagem;</li><li>● Limpeza geral na área no total de 50m<sup>2</sup> e e jardinagem em 01 dia;</li></ul>

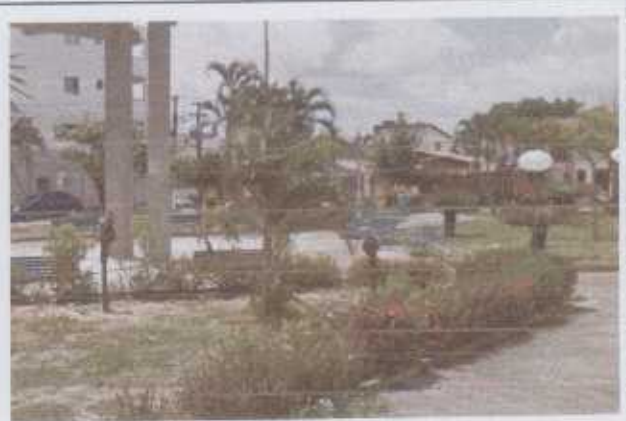
Foto 2 – Reposição de duas lixeiras de reciclagem;

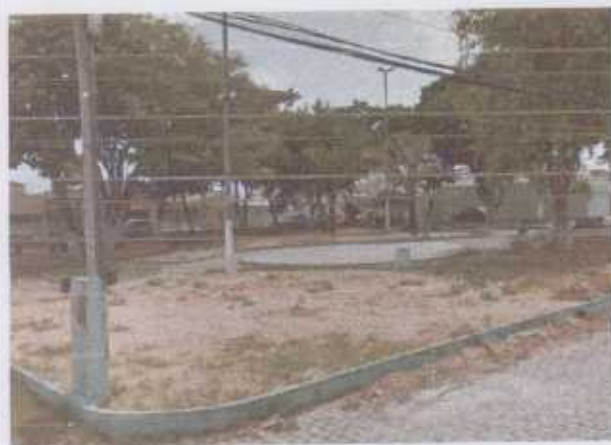
Foto 1 – Pintura e limpeza geral;

Bairro Nova Pamamirim	DESCRIÇÃO
<p><b>LEVANTAMENTO DAS CONDIÇÕES FÍSICAS DA PRAÇA ELIETE ROCHA - RUA PRAIA DE GENIPABU; <a href="#">90 R. das Algarobas - Google Maps</a></b></p>	<ul style="list-style-type: none"> <li>● Pintura geral 60m<sup>2</sup> e pintura de 15 bancos sendo 20m<sup>2</sup> do madeiramento com reposição de 34 m linear ou 15% do madeiramento;</li> <li>● Revisão elétrica no total de 8 horas;</li> <li>● Reposição de duas lixeiras de reciclagem;</li> <li>● Limpeza geral na área no total de 120m<sup>2</sup>;</li> <li>● Podas de 16 árvore tamanho medio/grande</li> <li>● Jardinagem em 2 diárias com 2 trabalhadores ;</li> </ul>

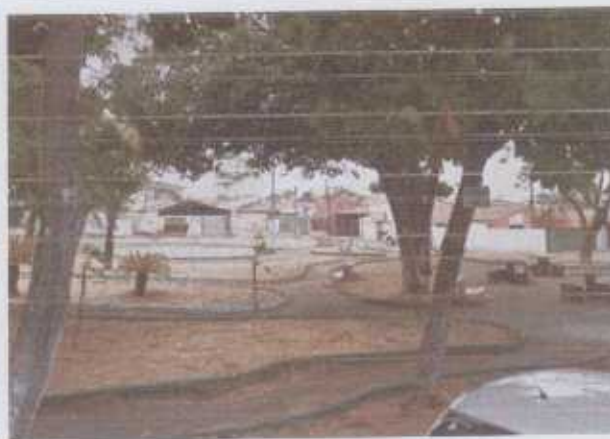
Foto 2– Reposição de duas lixeiras de reciclagem;

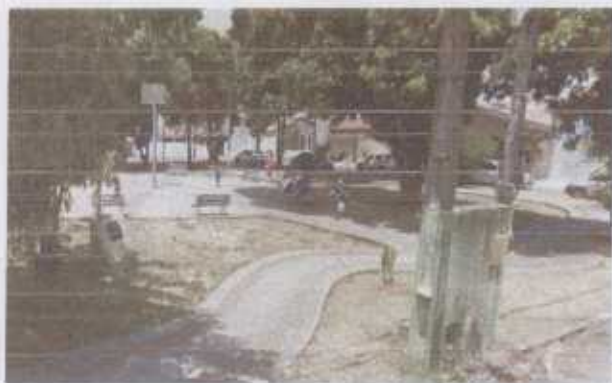
Foto 1 – Pintura e limpeza geral;

Bairro Nova Parnamirim	DESCRIÇÃO
<p><b>LEVANTAMENTO DAS CONDIÇÕES FÍSICAS DA PRAÇA DOM ANTÔNIO COSTA; <a href="#">113 R. Praia de Cotovelo - Google Maps</a></b></p>	<ul style="list-style-type: none"> <li>● Pintura geral 50m<sup>2</sup> e pintura de 9 bancos sendo 12m<sup>2</sup> do madeiramento com reposição de 24 m linear ou 15% do madeiramento;</li> <li>● Instalação de um parquinho de madeira</li> <li>● Revisão elétrica no total de 8 horas;</li> <li>● Reposição de duas lixeiras de reciclagem;</li> <li>● Limpeza geral na área no total de 120m<sup>2</sup>;</li> <li>● Podas de 15 árvore tamanho medio/grande</li> <li>● Jardinagem em 2 diárias com 2 trabalhadores ;</li> <li>●</li> </ul>

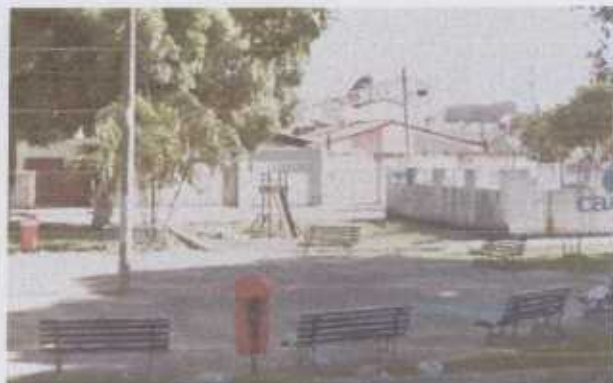
Foto 2 – Reposição de duas lixeiras de reciclagem;

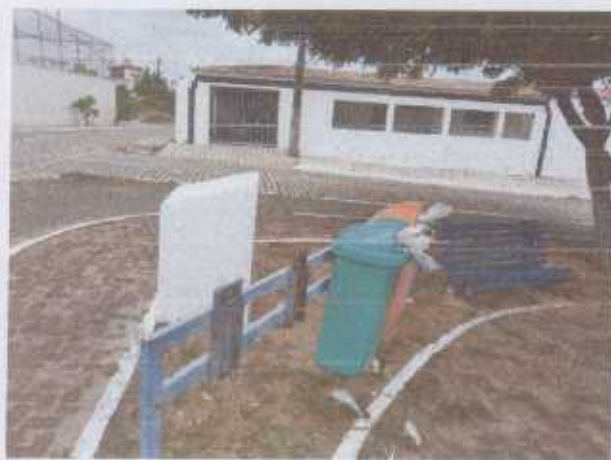
Foto 1 – Pintura geral;

Bairro Nova Parnamirim	DESCRIÇÃO
<p><b>LEVANTAMENTO DAS CONDIÇÕES FÍSICAS DA PRAÇA DOS EUCALIPTOS - RUA ANÍBAL BRANDÃO; 276 R. Anibal Brandão</b> <a href="#">- Google Maps</a></p>	<ul style="list-style-type: none"><li>● Pintura geral 32m<sup>2</sup> e pintura de 14 bancos sendo 16m<sup>2</sup> do madeiramento com reposição de 32 m linear ou 15% do madeiramento</li><li>● Instalação de um parquinho de madeira</li><li>● Revisão elétrica no total de 8 horas;</li><li>● Reposição de 02 lixeiras de reciclagem;</li><li>● Reposição da placa do memorial da praça em granito 0,60cm X 0,60cm X 0,03cm e letreiro em baixo relevo;</li><li>● Manutenção do piso intertravado considerando 6 m<sup>2</sup>;</li><li>● Limpeza geral na área no total de 100m<sup>2</sup>;</li><li>● Podas de 06 árvore tamanho medio/grande</li><li>● Jardinagem em 1 diárias com 2 trabalhadores;</li></ul>

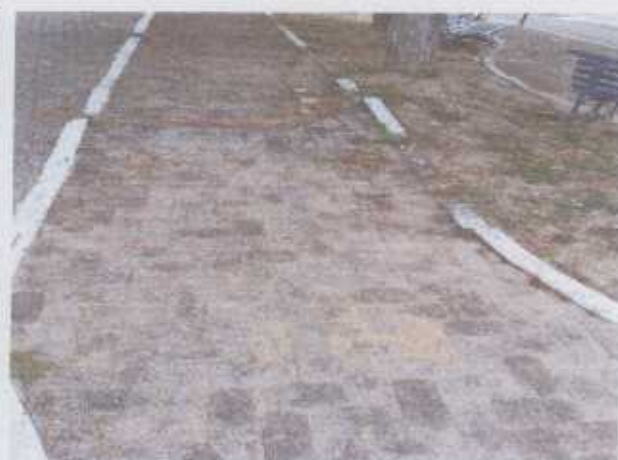
Foto 2 – Manutenção do piso intertravado;

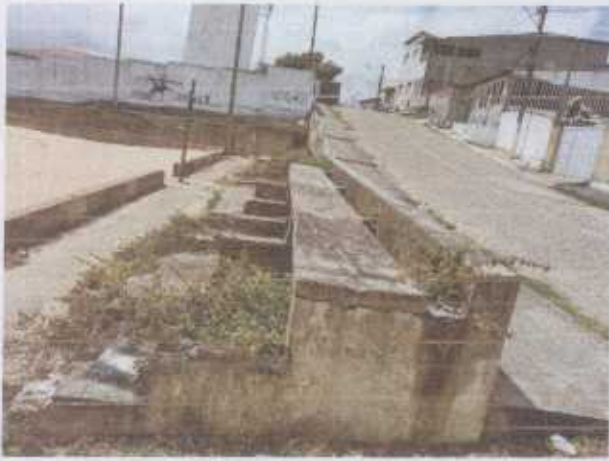
Foto 2 - Reconstrução das arribancadas;

Bairro Pium	DESCRIÇÃO
<p><b>LEVANTAMENTO DAS CONDIÇÕES FÍSICAS DA QUADRA DE PIUM; <a href="#">368 R. da Aurora - Google Maps</a></b></p>	<ul style="list-style-type: none"><li>• Recolocação 340m<sup>2</sup> das telas do alambrado <b>completo</b> no total medindo 5m de altura por 23x11m e 260m<sup>2</sup> de área da cobertura em tela de nylon, e estrutura de apoio conforme mostra na foto em anexo,</li><li>• Construção das arquibancadas e academia como mostra na foto em anexo;</li><li>• Pintura em torno da quadra considerando 200m<sup>2</sup> e das arquibancadas;</li><li>• Reparos em reboco em 30m<sup>2</sup></li><li>• Regularização de colchão de areia na área das quadra considerado 12,65m<sup>3</sup>;</li><li>• Recolocação das traves considerando 12m linear de tubo 3" polegadas;</li><li>• Revisão elétrica no total de 16 horas;</li><li>• Limpeza geral na área em geral da vegetação de até 50cm de altura com capim no total de 850m<sup>2</sup>;</li></ul>

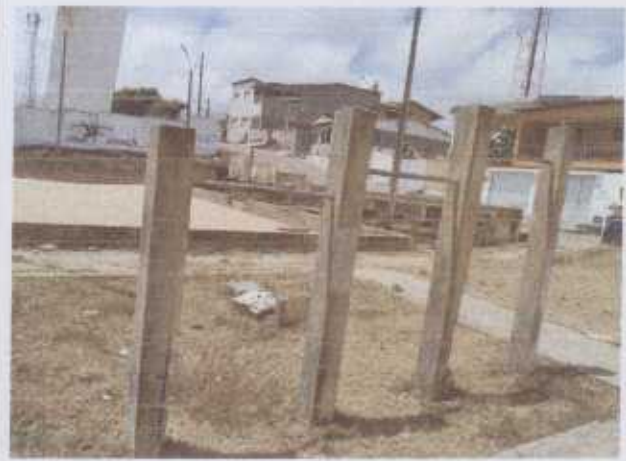
Foto 3- Reconstrução da academia;

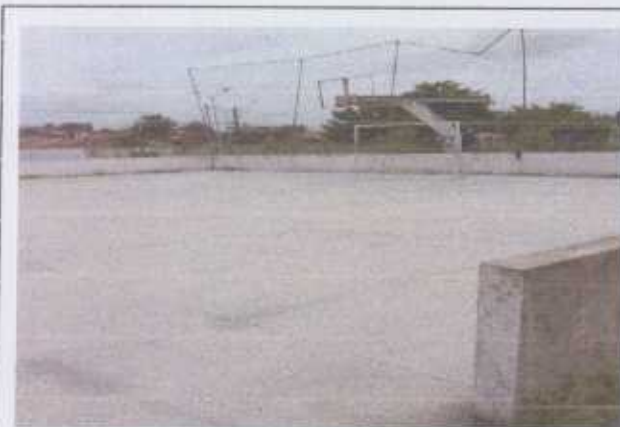
Foto 2- Pintura geral;

Bairro - Emaús	DESCRIÇÃO
<p>LEVANTAMENTO DAS CONDIÇÕES FÍSICAS DA QUADRA DE EMAÚS; <a href="#">132 R. Izabelias - Google Maps</a></p>	<ul style="list-style-type: none"><li>● Recolocação das telas de alambrado <b>completa</b> na quadra de piso considerando o quantitativo total em 5m de altura por 30x20m totalizando 500m<sup>2</sup> nas laterais</li><li>● Pintura em torno das quadras considerando 200m<sup>2</sup>;</li><li>● Recuperação do piso da quadra no total 300m<sup>2</sup> e pintura do piso da quadra equivalente a 600m<sup>2</sup>;</li><li>● Revisão elétrica no total de 8 horas;</li><li>● Limpeza geral ao entorno da quadra com área no total de 1200m<sup>2</sup>;</li></ul>

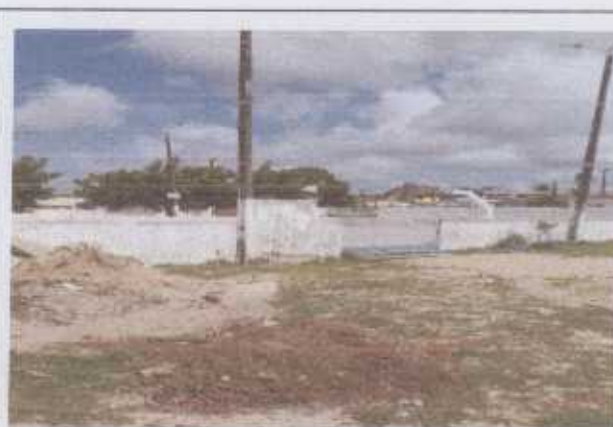
Foto 3- limpeza geral;

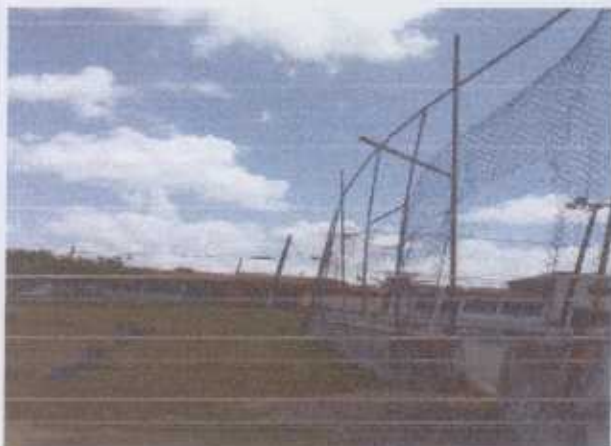
Foto 1 - Reconstrução de telas de proteção juntamente com a estrutura em aço galvanizado;

Bairro - Encanto Verde Emaús	DESCRIÇÃO
<p><b>LEVANTAMENTO DAS CONDIÇÕES FÍSICAS DA QUADRA DE EMAÚS; <a href="#">1747 R. Nezinho Alves - Google Maps</a></b></p>	<ul style="list-style-type: none"> <li>● Recolocação das telas de em alambrado considerando o quantitativo total em 5m de altura por 32x18m totalizando 500m<sup>2</sup>, e estrutura de apoio medindo 470 m lineares de tubo galvanizado de 2" polegadas</li> <li>● Pintura em torno da quadra considerando 154m<sup>2</sup> e das arquibancadas considerando 96m<sup>2</sup>;</li> <li>● Pintura do piso da quadra equivalente a 32x18m totalizando 576m<sup>2</sup>;</li> <li>● Revisão elétrica no total de 8 horas;</li> <li>● Limpeza geral ao entorno da quadra com área no total de 1600m<sup>2</sup>;</li> </ul>

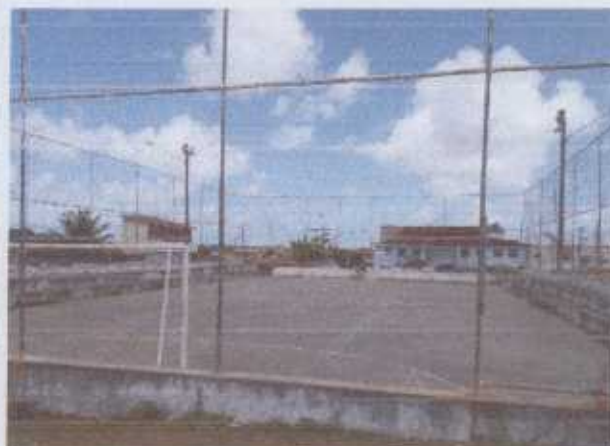
Foto 2 - Pintura geral da quadra

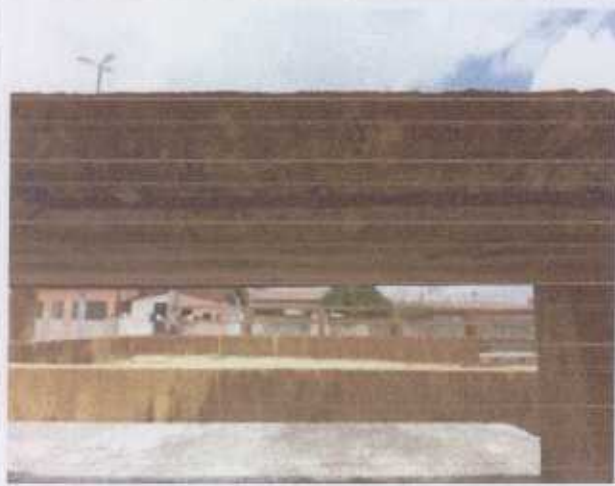
Foto 2- Manutenção na arquibancada;

Bairro - Monte Castelo	DESCRIÇÃO
<p><b>LEVANTAMENTO DAS CONDIÇÕES FÍSICAS DA QUADRA DE MONTE CASTELO; <a href="#">407 Av. Paulo Afonso - Google Maps</a></b></p>	<ul style="list-style-type: none"> <li>● Recolocação das telas de alambrado considerando o quantitativo total em 5m de altura por 23x11m totalizando 340m<sup>2</sup> nas laterais e que 260m<sup>2</sup> de área da cobertura em tela de nylon, e estrutura de apoio conforme mostra na foto em anexo, medindo 334 m lineares de tubo galvanizado de 2" polegadas;</li> <li>● Pintura em torno da quadra considerando 20m<sup>2</sup> e das arquibancadas considerando 100m<sup>2</sup>;</li> <li>● Regularização de colchão de areia na área das quadra considerado 12,65m<sup>3</sup>;</li> <li>● Manutenção da arquibancada considerando 2,00x0,70m;</li> <li>● Revisão elétrica no total de 8 horas;</li> <li>● Limpeza geral ao entorno da quadra com área no total de 1050m<sup>2</sup>;</li> </ul>

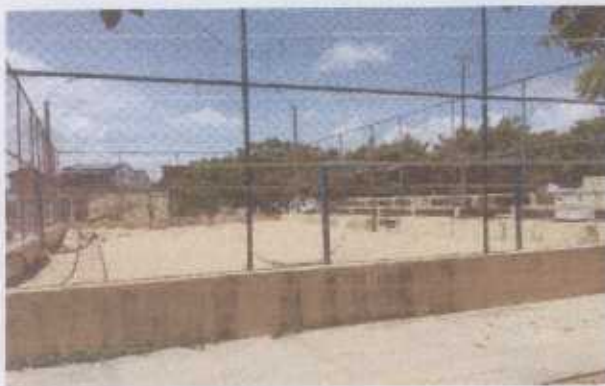
Foto 1- Recolocação de telas em alambrado e manutenção na estrutura de apoio em 40%

Bairro - Rosa dos Ventos	DESCRIÇÃO
<p><b>LEVANTAMENTO DAS CONDIÇÕES FÍSICAS DA QUADRA DE ROSA DOS VENTOS; <a href="#">142 R. Oscár Ramalho de Farias - Google Maps</a></b></p>	<ul style="list-style-type: none"> <li>● Recolocação das telas de alambrado na quadra de areia considerando o quantitativo total em 5m de altura por 23x11m totalizando 340m<sup>2</sup>, e manutenção da estrutura de apoio conforme mostra na foto em anexo, medindo 334 m lineares, considerando reaproveitamento de 60% de tubo galvanizado de 2" polegadas;</li> <li>● Pintura em torno da quadra considerando 20m<sup>2</sup> e das arquibancadas considerando 100m<sup>2</sup>;</li> <li>● Regularização de colchão de areia na área das quadra considerado 12,65m<sup>3</sup>;</li> <li>● Manutenção da arquibancada considerando 2,00x0,70m;</li> <li>● Revisão elétrica no total de 8 horas;</li> <li>● Limpeza geral ao entorno da quadra com área no total de 1500m<sup>2</sup>;</li> </ul>

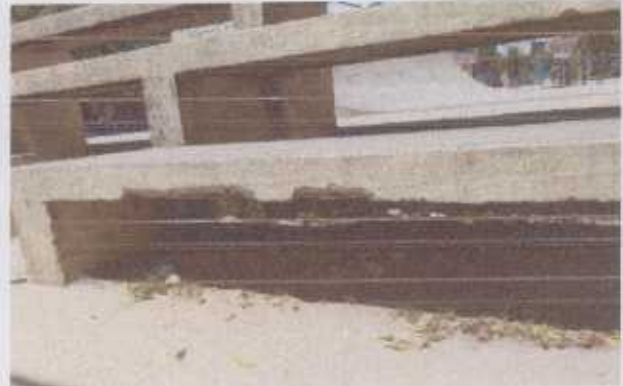
Foto 2- Manutenção na arquibancada em 10 m<sup>2</sup> de reboco.

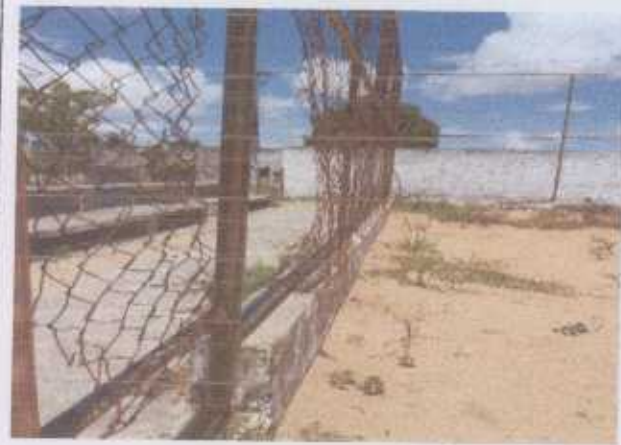
Foto 1- Recolocação de telas em alambrado e manutenção na estrutura de apoio;

Bairro - Liberdade	DESCRIÇÃO
<p><b>LEVANTAMENTO DAS CONDIÇÕES FÍSICAS DA QUADRA DE LIBERDADE; <a href="#">687 R. José Bonifácio - Google Maps</a></b></p>	<ul style="list-style-type: none"> <li>● Recolocação das telas de alambrado na quadra de areia considerando o quantitativo total em 5m de altura por 23x11m totalizando 340m<sup>2</sup>, e manutenção da estrutura de apoio conforme mostra na foto em anexo, considerando reaproveitamento de 50% dos tubo galvanizado de 2" polegadas;</li> <li>● Pintura em torno da quadra considerando 100m<sup>2</sup> e das arquibancadas;</li> <li>● Regularização de coichão de areia na área das quadra considerado 12,65m<sup>2</sup>;</li> <li>● Demolição em 60% das arquibancadas e Reposição das placas de concreto Armado das 02 arquibancadas com 23m x 0.70 x 0.08 com espaçamento do ferro 0.10x0.20 com ferro 6.0;</li> <li>● Reconstrução de parte do muro de alvenaria em 15m<sup>2</sup></li> <li>● Revisão elétrica no total de 16 horas;</li> <li>● Pintura em cal para o muro em 600m<sup>2</sup> duas demão;</li> <li>● Pavimentação em intertravado de 30m<sup>2</sup> e 02 rampas de acessibilidade;</li> <li>● Colocação de 04 bancos de madeira e um parquinho infantil e dois conjuntos de lixeiras padrão reciclagem;</li> <li>● Pintura da rampa de skate em 28m<sup>2</sup>;</li> <li>● Limpeza geral ao entorno da quadra com área no total de 2000m<sup>2</sup>;</li> </ul>

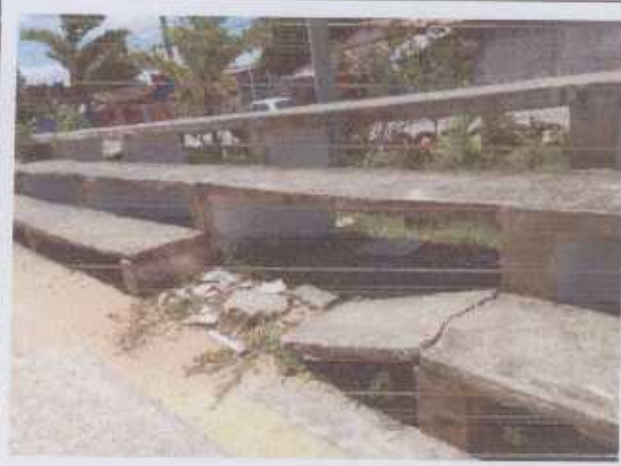
Foto 2- Manutenção na arquibancada;
